Análise de Manifestações Patológicas Ocasionadas em Edificações na Cidade de Rio Verde- GO

Natalia Ferreira Camargo¹, Adryelle Vieira Arantes², Michael Dowglas de Gois Silva³

Apresentar os tipos de manifestações patológicas em forma de fissuras, através de um estudo de caso nas edificações próximas à obra de canalização e ampliação das vias marginais do Córrego do Sapo na cidade de Rio Verde – Goiás, avaliando assim, suas possíveis causas e métodos corretivos.

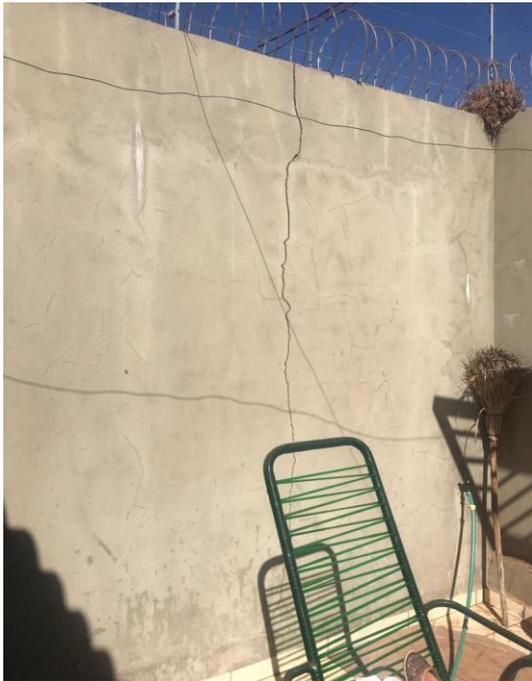
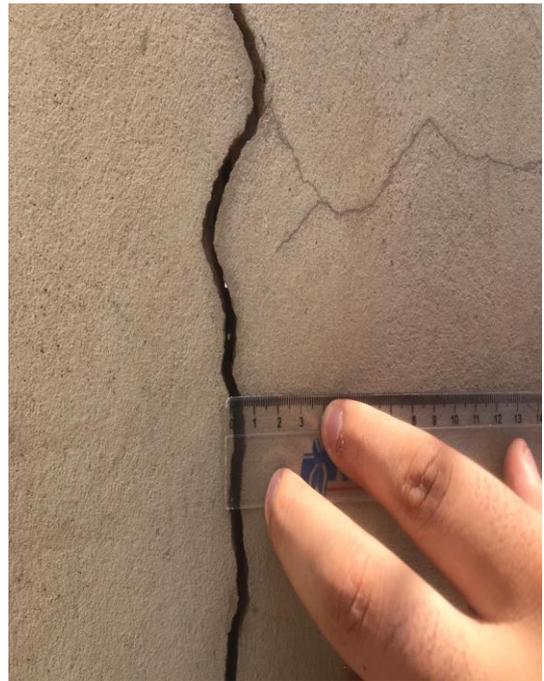
As Figura 5 e 6 apresentam rachaduras verticais na alvenaria dos muros e a Figura 7 apresenta trincas. Suas espessuras são de 4mm, 3mm e 1mm, respectivamente, originadas devido à falta de elemento de rigidez. Ambas as fissuras foram localizadas na casa 3.

Figura 5 – Rachadura vertical por falta de elemento de rigidez na alvenaria, localizada na casa 3.
Fonte: Autor (2019)

Ao ser realizada a execução de uma alvenaria é comum que se faça uma viga sobre as mesmas para que seja colocada a laje a seguir. Porém, quando a laje não for realizada, ainda se faz necessário que seja executada uma pequena viga, chamada cinta de amarração, que tem como finalidade fazer com que a alvenaria trabalhe em conjunto, como um elemento solidário e firme, aumentando sua resistência a movimentos laterais e evitando a fissuração.

A cinta de amarração deve ser executada na última fiada das alvenarias, com tijolos tipo canaleta, onde são colocadas duas barras de ferro e preenchidos com concreto, conforme apresentado na Figura 8.

Figura	Características	Mecanismo Causador	Medidas de Profilaxia	Restauração da Fissura
5, 6 e 7	Rachadura Vertical	Falta de elemento de rigidez na alvenaria	Execução de cinta de amarração	Retirada da argamassa, aplicação de bandagem de dessolidarização e reposição de reboco.

A execução de bandagem de dessolidarização na alvenaria afetada, ocorre de maneira parecida com a execução normal de revestimento, é preciso remover todo o revestimento afetado, numa faixa de 10 a 15 cm, aplicar a bandagem de maneira uniforme de ambos os lados com a mesma largura e, após isso, fazer todo o processo de chapisco, emboço e reboco para assim finalizar com a pintura. Isso está ilustrado na Figura 9.

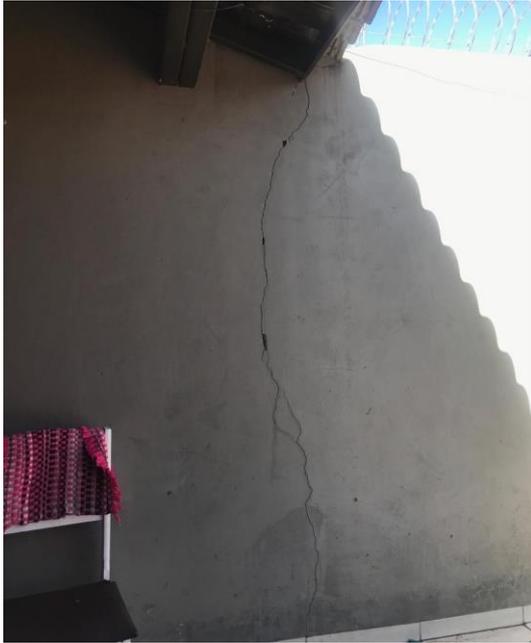
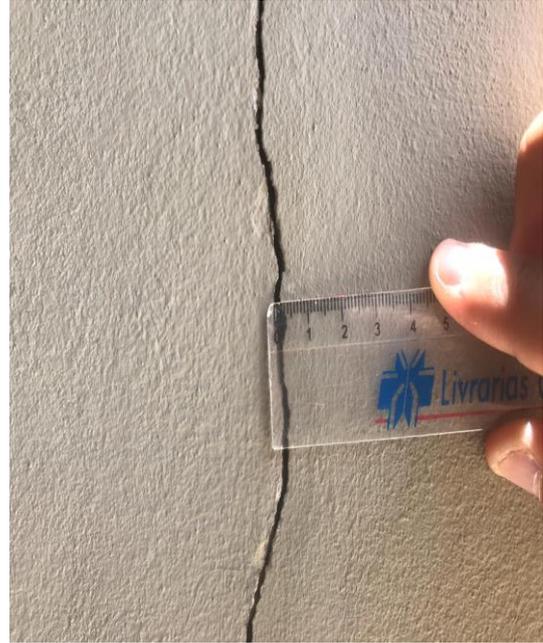
Figura 6 – Rachadura vertical por falta de elemento de rigidez na alvenaria, localizada na casa 3.
Fonte: Autor (2019)

No caso da rachadura apresentada na Figura 6, além da falta de elemento de rigidez, um dos fatores cruciais para o aparecimento da mesma deu-se pelo apoio indevido do telhado sob a alvenaria, provocando sobrepeso.

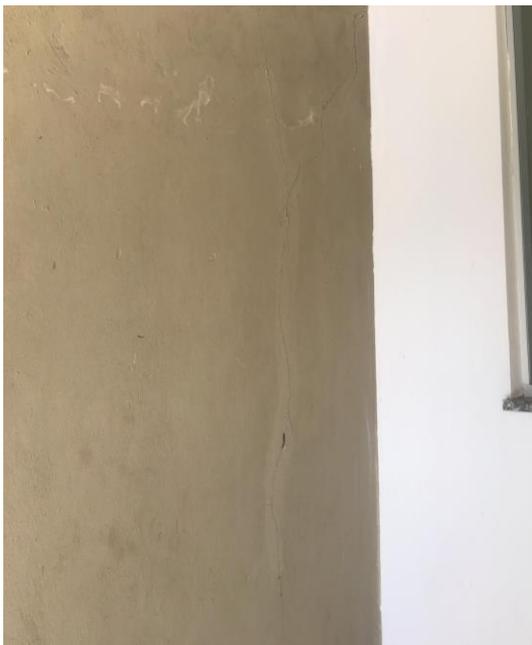
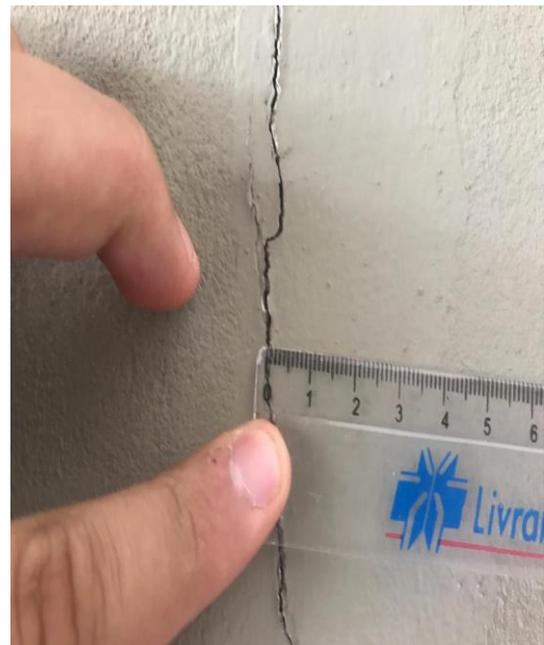
Figura 7 – Rachadura vertical por falta de elemento de rigidez na alvenaria, localizada na casa 3.
Fonte: Autor (2019)

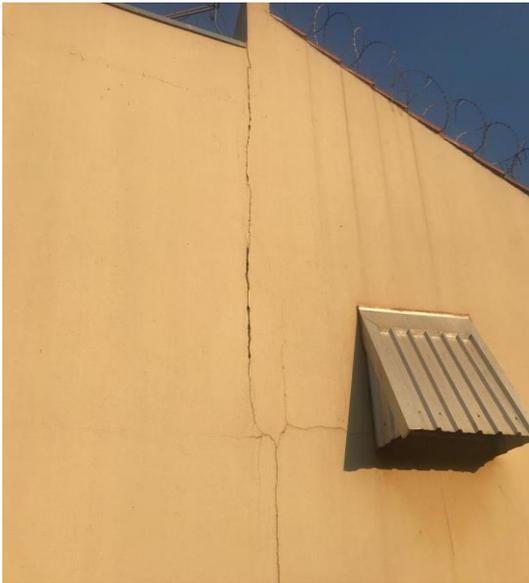
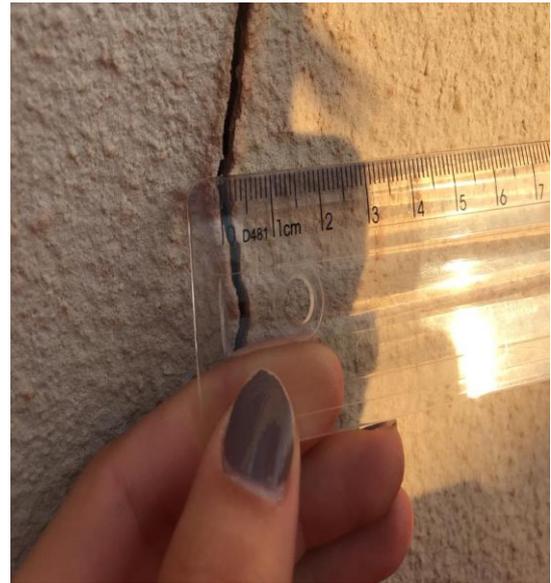
Foram identificadas rachaduras verticais, conforme apresentado na Figura 10, encontradas na casa 2 e na Figura 11, na casa 1, com aberturas de 5mm e 8mm respectivamente. A primeira está localizada no muro da edificação e a segunda em uma parede interna, ambas em encontro de alvenaria e estrutura, causadas devido a deficiência de amarração, sendo este um elemento essencial devido a movimentação térmica dos materiais.

Figura 10 – Rachadura vertical em encontro de alvenaria e estrutura por deficiência de amarração, localizada na casa 2.
Fonte: Autor (2019)

Figura	Características	Mecanismo Causador	Medidas de Profilaxia	Restauração da Fissura
10 e 11	Rachadura Vertical	Deficiência de amarração no encontro parede/estrutura.	Injeção de graute ou resina epóxi expansiva.	Inserção de tela metálica no encontro de parede/pilar, transpassando o pilar 20cm de cada lado.

A utilização de telas metálicas se dá pelo motivo de que é necessário inserir um material flexível entre a parede/pilar, já que se trata de materiais diferentes, com movimentações mecânicas/dilatações com características também diferentes. Por isso, quando se emprega um material flexível, o mesmo absorve e distribui de maneira homogênea as necessidades de cada elemento, é importante salientar que a tela precisa transpassar no mínimo 20cm de cada lado, conforme Figura 13.

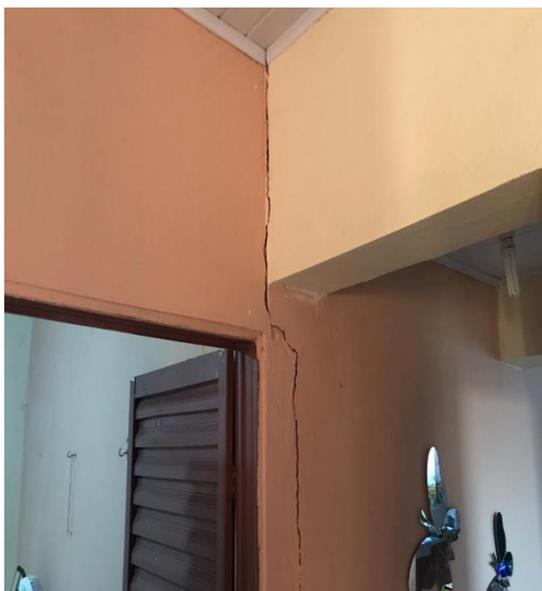
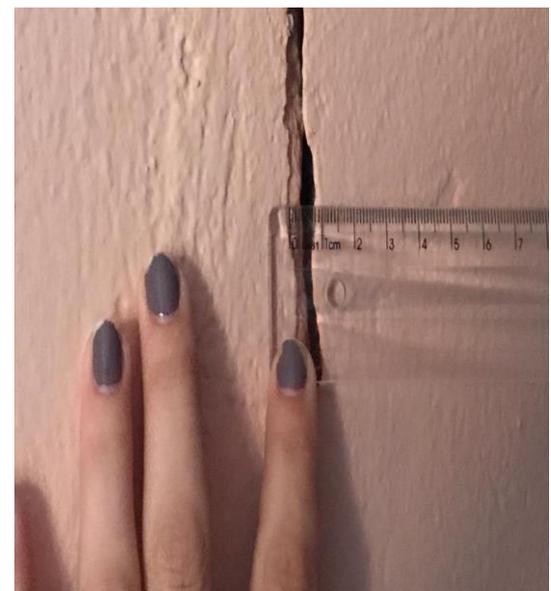
Figura 11 – Rachadura vertical em encontro de alvenaria e estrutura por deficiência de amarração, localizada na casa 1.
Fonte: Autor (2019)

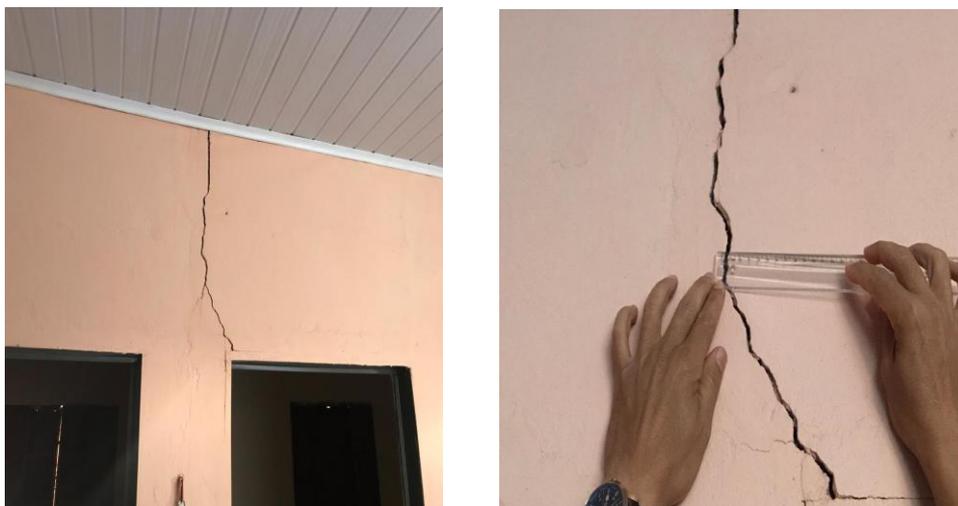
Conforme apresentado na Figura 14, a rachadura encontrada na casa 1 possui abertura de 8mm, localizada na alvenaria partindo do teto sendo a mesma causada por ausência de viga, e indo de encontro a rachadura gerada a partir da abertura da porta, causada pela má execução de verga.

Figura 14 – Rachadura existente em parede com abertura por deformação da estrutura, localizada na casa 1.
Fonte: Autor (2019)

A ausência ou má execução de vergas e contravergas nas aberturas ocasionam o aparecimento de fissuras devido a concentração de tensões existentes nestes locais e, neste caso, o agravamento se deu por conta do encontro com outra fissura existente, proveniente da deformação transversal da argamassa sob ação das tensões de compressão ou da flexão local dos componentes de alvenaria, não dispondo de um mecanismo de amarração.

Figura	Características	Mecanismo Causador	Medidas de Profilaxia	Restauração da Fissura
14	Rachaduras nos vértices de portas	Concentração de tensão devido a presença de aberturas na alvenaria e falta de verga e contraverga.	Execução de verga e contraverga para absorção dos esforços.	Recuperação com Grampos de Fixação.

Para que seja realizado o processo de reparação de fissuras provenientes da concentração de tensão devido a presença de aberturas na alvenaria, faz-se necessário a retirada da carga adicional solicitante e o tratamento da fissura com reforço em tela, já nos casos de vergas e contravergas insuficientes, é necessário retirar caixilhos, caso tenham sido afetados, refazer vergas e contravergas, e recolocar caixilhos (CAPORRINO, 2015).

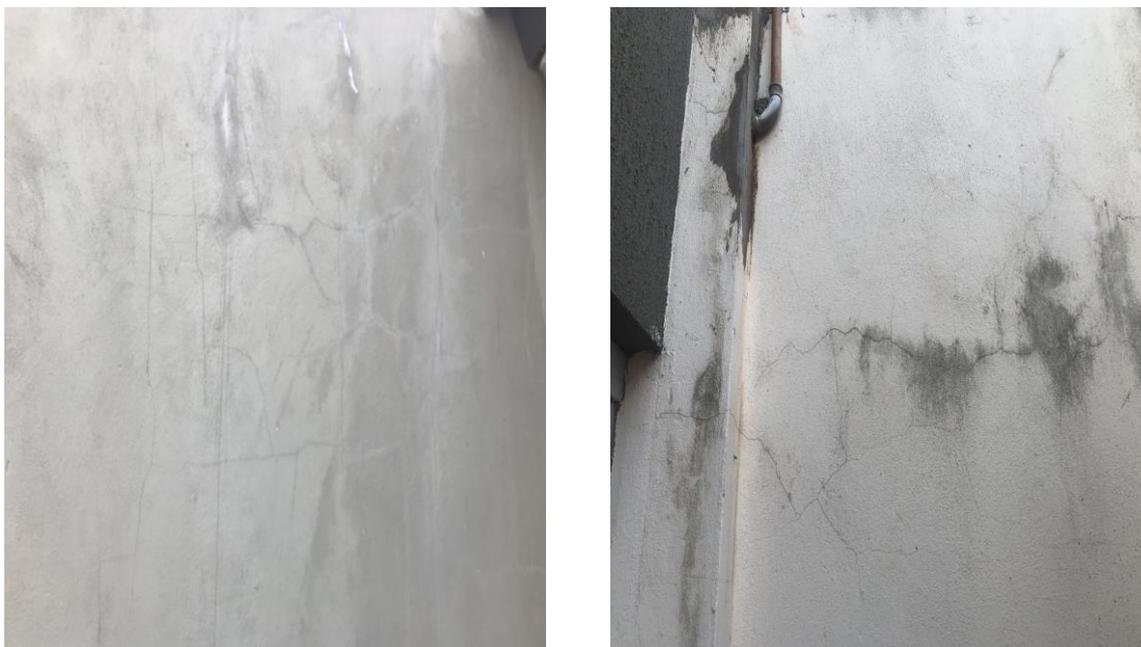
As fissuras mapeadas encontradas na casa 3 com espessuras menores que 1mm representadas pela Figura 16, são recorrentes de retração no revestimento em argamassa.

Figura 16 – Fissuras mapeadas ocasionadas pela retração da argamassa, localizadas na casa 3.
Fonte: Autor (2019)

Figura	Características	Mecanismo Causador	Medidas de Profilaxia	Restauração da Fissura
16	Fissuras mapeadas	Retração da argamassa	Aplicação de sistemas de impermeabilização para impedir a infiltração.	Restauração com pintura acrílica, aplicação de tela de poliéster e substituição do revestimento.

De acordo com Casotti (2007), em casos onde a fissura se aplica na argamassa de revestimento e que foram provocadas pela retração da argamassa, recomenda-se a substituição do reboco ou emboço, nos casos em que apresentem grande incidência de fissuras de retração, descolamento, pulverulências, entre outros. Visto que, a remoção do revestimento deverá ser antecedida da eliminação da causa primária do problema.
