Análise do Quadro Patológico de Fachadas: Estudo de Caso em Edificações de Pequeno Porte na Cidade De Rio Verde – GO

Isaque Ferreira Santos¹ Alex Mizael Martins²

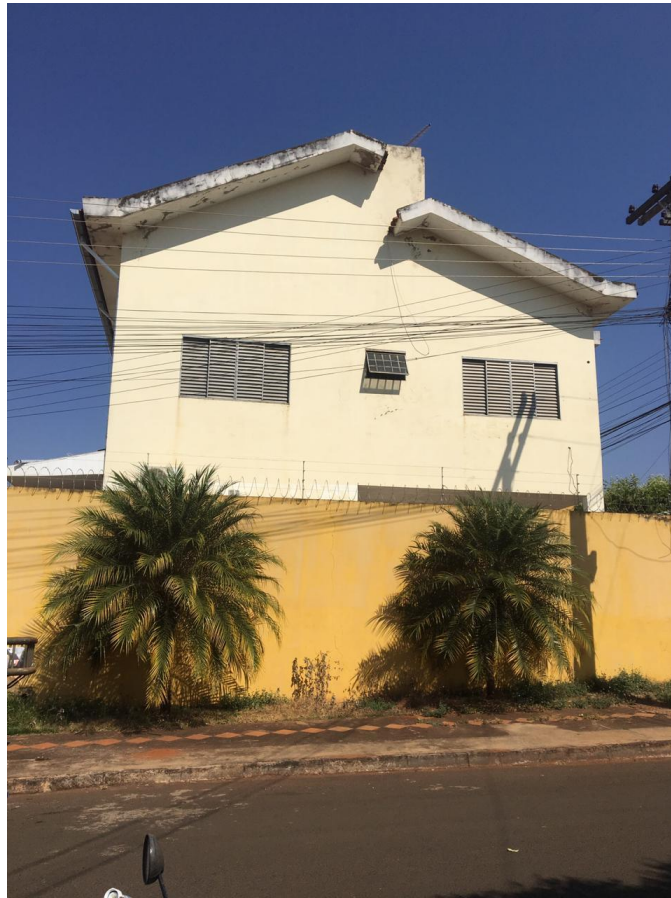
Figura 3 – Registro fotográfico do objeto de estudo A.

O objeto de estudo A apresentou em suas fachadas as seguintes manifestações patológicas: fissuras mapeadas, trincas e manchas. O fator de dano calculado para cada um destes problemas está apresentado no gráfico da Figura 9. Vale ressaltar que as demais fachadas eram de divisa tornado difícil o acesso, e impossibilitando a análise das mesmas, sendo assim foram analisadas apenas as fachadas nordestes (NE) e noroeste (NO).

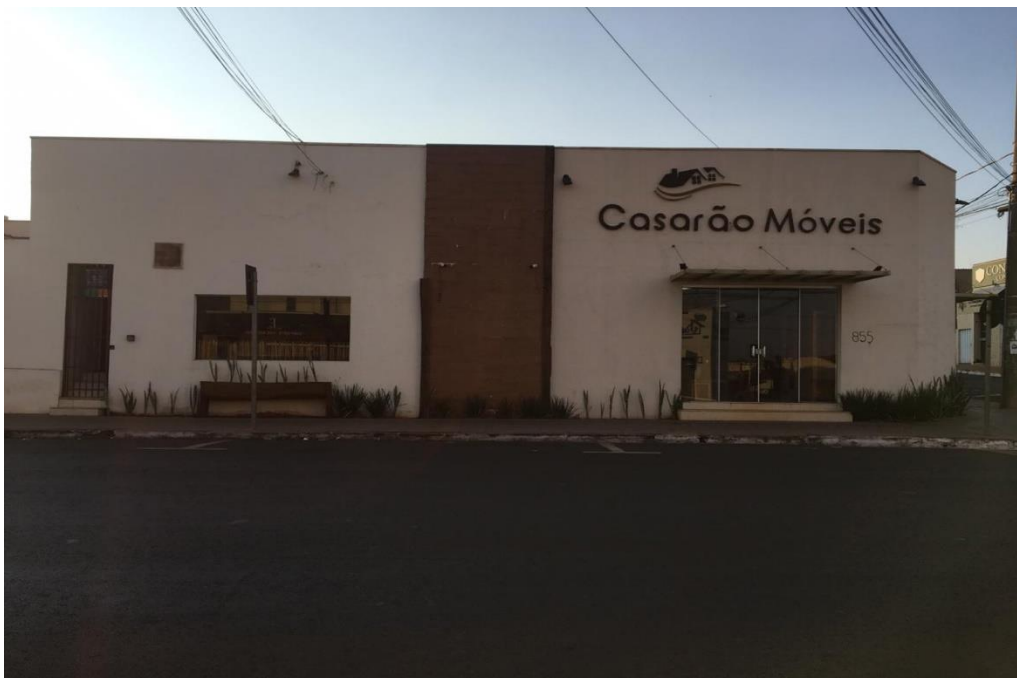
Figura 4 – Registro fotográfico do objeto de estudo B.

Na vistoria desta edificação foram levantadas quatro (4) manifestações patológicas: eflorescência, fissuras mapeadas, trincas e manchas. Neste objeto de estudo foram analisadas apenas as fachadas sudestes (SE) e nordeste (NE). O fator de dano de cada uma destas manifestações patológicas está elencado no gráfico da Figura 13.

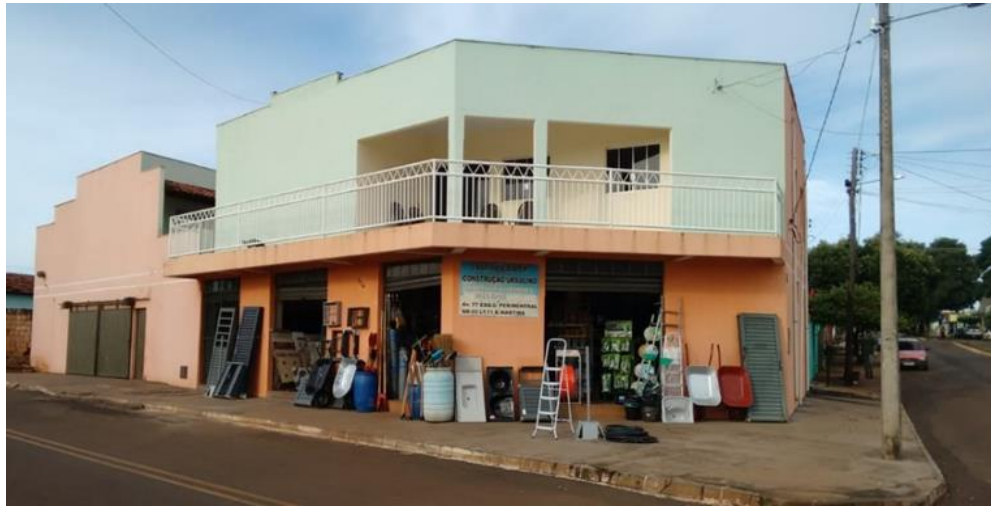
Figura 5 – Registro fotográfico do objeto de estudo C.

Neste objeto de estudo foram analisadas três (3) fachadas: leste (E), nordeste (NE) e noroeste (NO). Foram identificadas apenas duas manifestações patológicas: trincas e manchas.

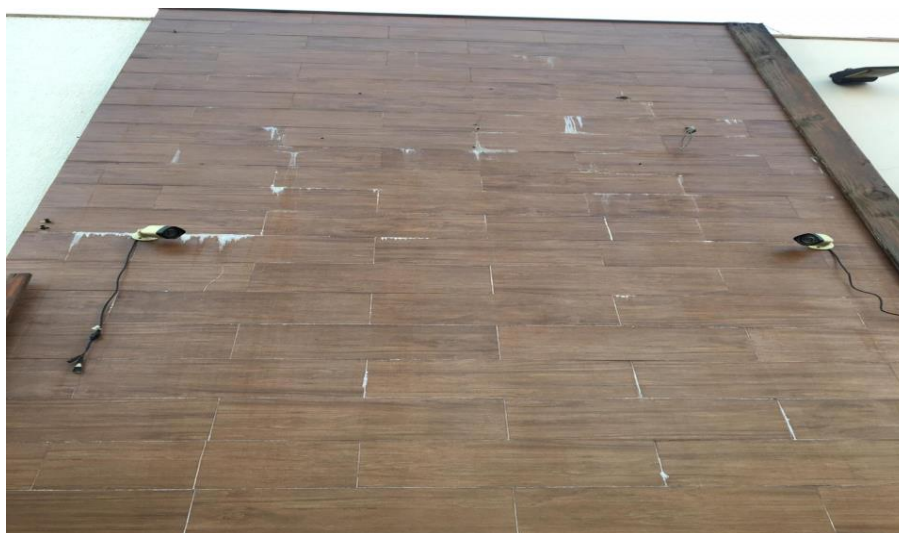
De acordo com a Figura 13 nota-se que a fachada NE teve um fator de dano de 0,058 m²/m² e a fachada SE de 0,122 m²/m², dano 2,1 vezes maior que o primeiro.

Assim como na formação das manchas, para ocorrer eflorescência também deve haver umidade. Só neste último caso o fluxo de água deve ser constante. Segundo Bauer *et al.* (2007) essa umidade faz com que alguns sais, hidróxidos e carbonatos solúveis presentes na argamassa ou blocos cerâmicos dissolvam-se e depositem-se nos poros dos materiais que ficam saturados e são levados para a superfície por difusão e evaporação, formando um acúmulo de sais na superfície. O acúmulo de sais apresenta normalmente coloração esbranquiçada. Acredita-se que essa seja a provável causa do problema, contudo, seriam necessários dados sobre chuva dirigida para afirmar a certeza do diagnóstico. A Figura 15 mostra a ocorrência de eflorescência no edifício B.

Figura 15 - Eflorescência, objeto de estudo B.
Fonte: Próprio autor, 2019.
