## Levantamento das manifestações patológicas em edificações na cidade de Rio Verde - GO

### Resumo

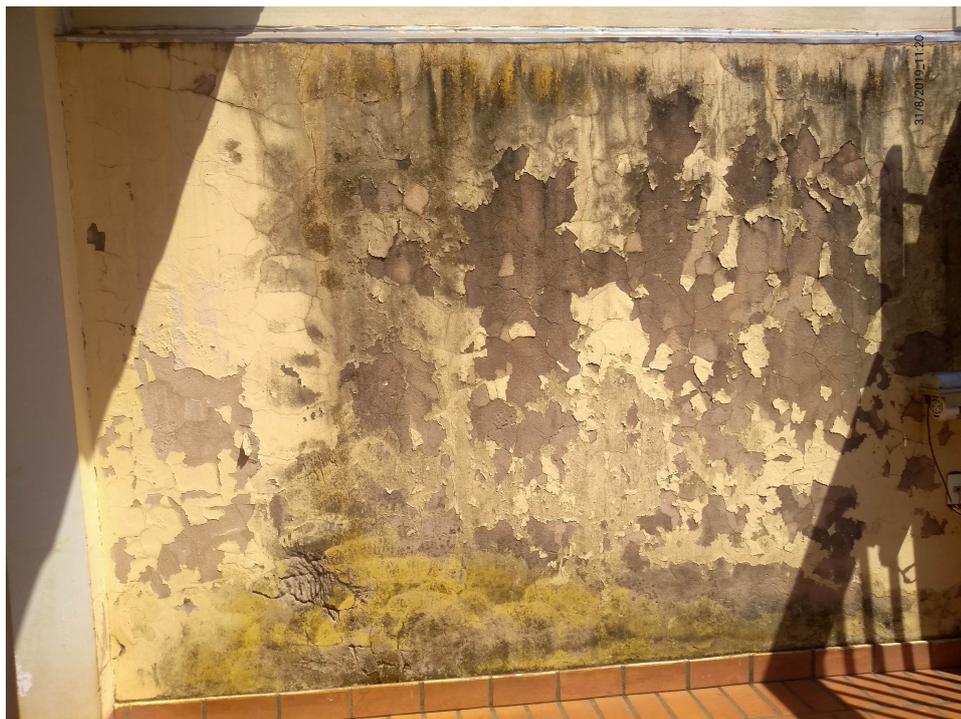
2. Fissuras em paredes em direções variadas (Figura 5) ocorrem devido à má aderência da pintura, retração do revestimento argamassado, retração da alvenaria ou má aderência entre argamassa e alvenaria.

Figura 5: Fissuras variadas típicas de retração da alvenaria do muro.

✓ **Fissuras:** Realiza-se a limpeza do local onde será tratado facilitando a adesão por completo do material que será aplicado. Utilizam-se jatos de água ou jatos de areia sob alta pressão para realização da limpeza, usa-se também o jato de ar comprimido que serve como complementação de limpeza. Se necessária a remoção de partículas maiores, faz-se o uso de cortes e para essa atividade utilizam-se martelos manuais e martetele pneumático para a retirada dos materiais degradados. Em estruturas de concreto armado, o corte deve ter profundidade de pelo menos 2 cm, garantindo que toda a armadura esteja contida no espaço a ser tratado. Logo após o processo de limpeza, utilizam-se grautes para o preenchimento da fissura a ser tratada (ROCHA, 2018).

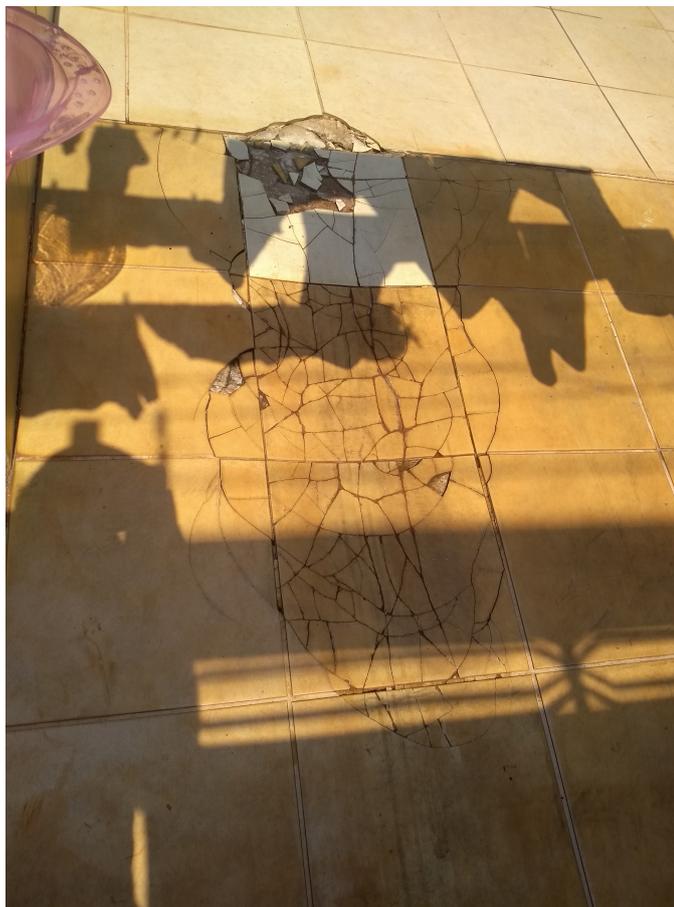
6. O abaulamento do piso (Figura 6) pode ser gerado por conta do recalque da estrutura, colapso do revestimento ou expansão do subsolo. Normalmente acompanhado pelas fissuras ditas no item 5. Solos com alta compressibilidade e com presença de água se expandem e empurram o piso para cima.

Figura 6: Abaulamento do piso da garagem devido à sobrecarga ou a recalque.

✓ **Abaulamento:** Retira-se o piso avariado e todos em torno dele, retira-se o solo numa profundidade de 7,5cm, então deve-se realizar compactação em toda a área a ser restaurada, aplica-se um altura de 3,5cm de agregado graúdo em toda a área, aplica-se uma camada de concreto (contrapiso) e executa-se novamente o assentamento do novo revestimento escolhido para a área restaurada (WIKIHOW).

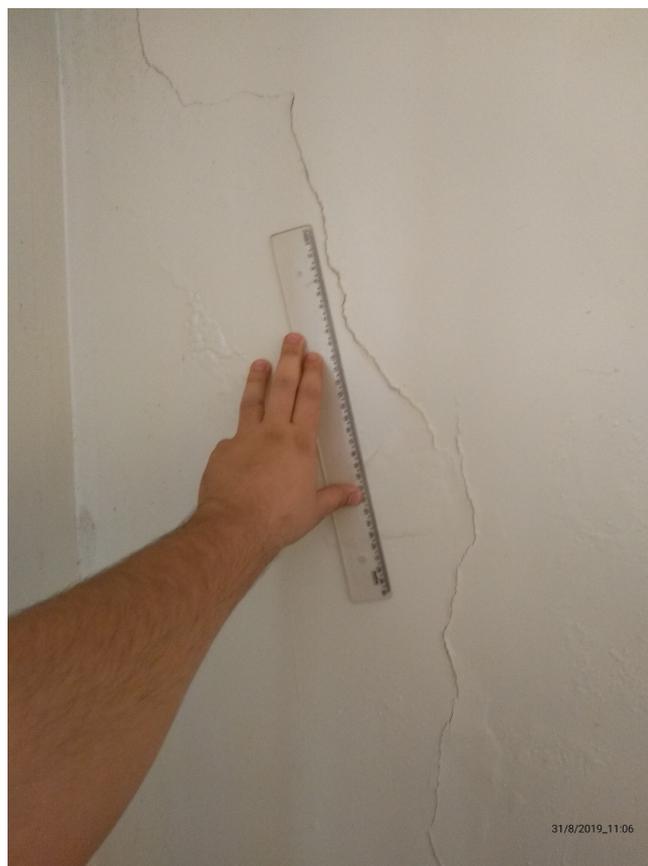
5. Fissuras com angulação de  $45^\circ$  ou próximas de  $45^\circ$  (Figura 8) originam-se devido ao recalque diferencial da edificação. Provavelmente a fundação ou o solo não estão aguentando a estrutura.

Figura 8: Fissura na alvenaria da sala próxima de 45° devido a recalque.  
Fonte: Os autores (2019).

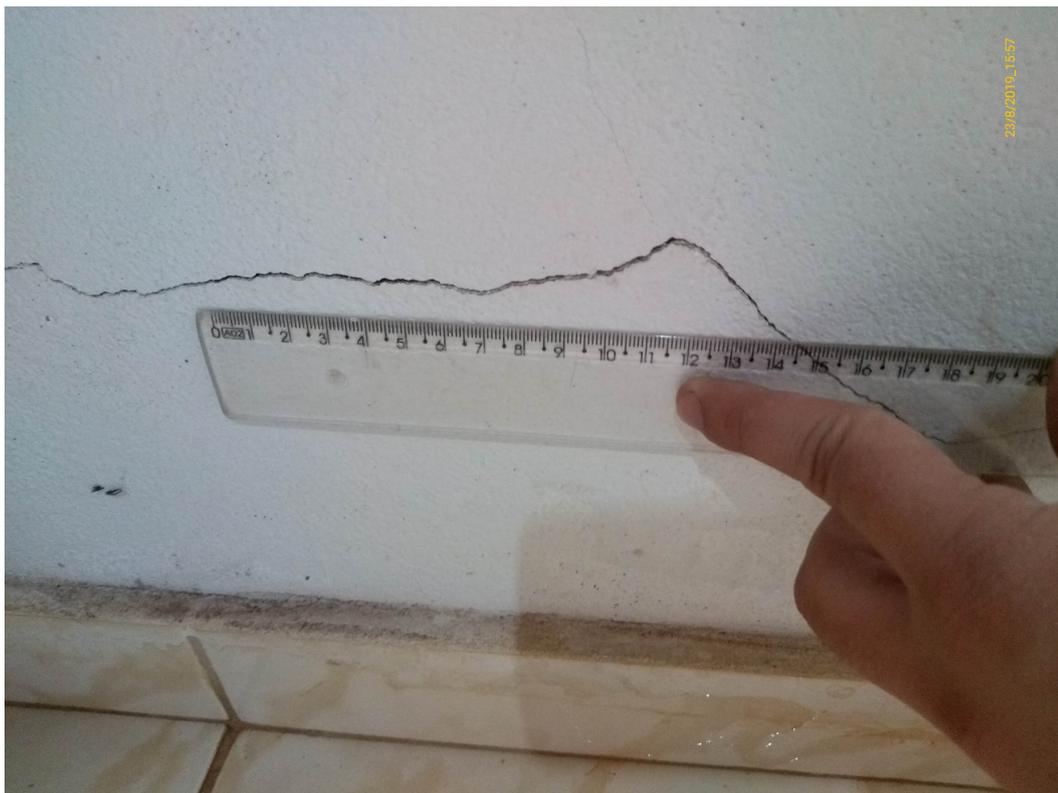
7. Fissuras horizontais próximas ao piso (Figura 9) ocorrem devido ao recalque da fundação do tipo baldrame ou pela capilaridade pelas paredes, por falta de impermeabilização ou por colapso.

Figura 9: Fissuras na alvenaria próximas do piso devido a recalque do baldrame.  
Fonte: Os autores (2019).

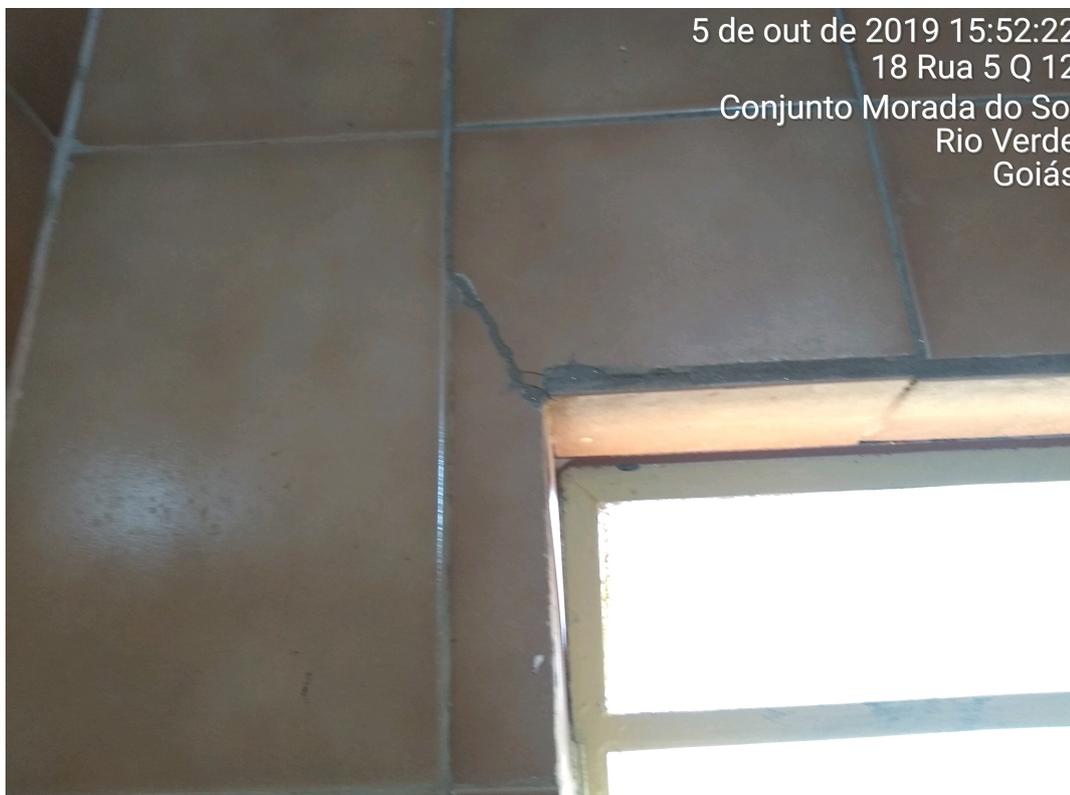
9. Fissura  $45^\circ$  nos cantos de esquadrias (Figura 10) ocorrem devido à falta de vergas e/ou contravergas para combater a dilatação diferencial entre elementos.

Figura 10: Fissura 45° devido à dilatação diferencial entre as esquadria e alvenaria do banheiro.  
Fonte: Os autores (2019).

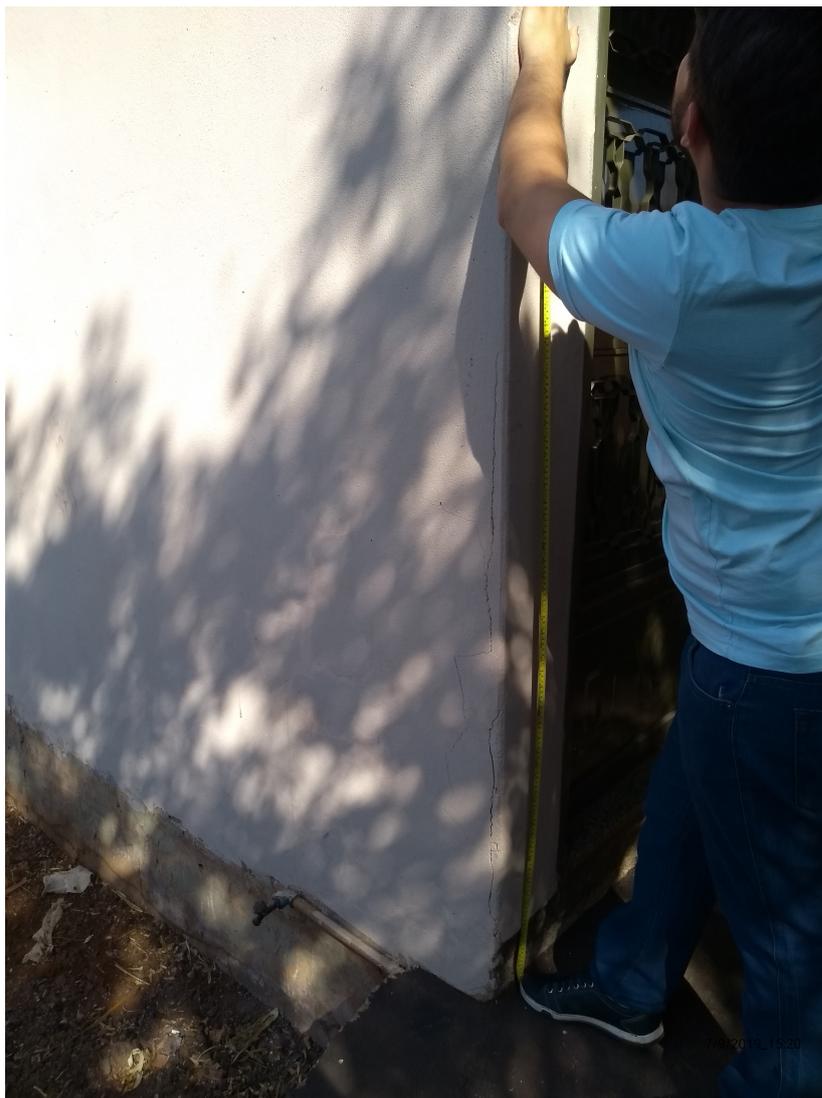
10. As fissuras verticais ocorrem devido à movimentação térmica ou capilaridade, normalmente em encontros entre pilar e alvenaria (Figura 11), é causado pela falta de amarração entre eles.

Figura 11: Fissura de canto da parede externa ocorrida pela dilatação térmica, pela presença de capilaridade ou por ser encontro pilar e parede.  
Fonte: Os autores (2019).

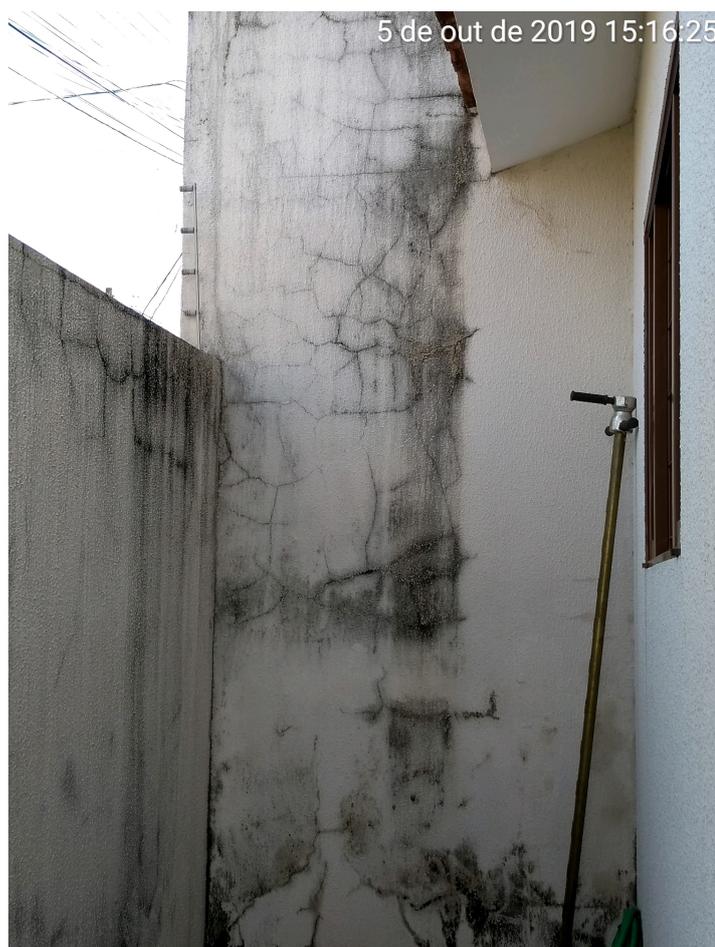
- Umidade de precipitação – é aqui que ocorre o aparecimento de manchas de dimensões variáveis nas paredes exteriores (Figura 12) em períodos de precipitações, que tendem a desaparecer. No entanto, em períodos prolongados de chuvas, ocorrem aparições de bolores, eflorescências e criptoflorescências.

Figura 12: Muro danificado devido a precipitações.  
Fonte: Os autores (2019).

✓ **Infiltração:** As recuperações de infiltrações que vem das lajes tendem a serem as mais fáceis de serem resolvidas, pois envolvem telhas ou calhas quebradas e são facilmente substituídas. Já para problemas de instalações hidráulicas, é preciso primeiramente identificar os pontos em que estão ocorrendo vazamentos, uma vez que esse problema esteja presente internamente na edificação o reparo se torna trabalhoso, pois será preciso cortar os pontos atingidos para efetuar a recuperação. Após realizar os reparos da origem da infiltração tratar a área afetada com impermeabilizantes para precaver de futuros problemas, alguns exemplos de impermeabilizantes são mantas asfálticas para aplicação nas lajes ou telhados, aditivos para argamassa de revestimento ou tintas impermeabilizantes para alvenaria (OLIVEIRA, 2017).

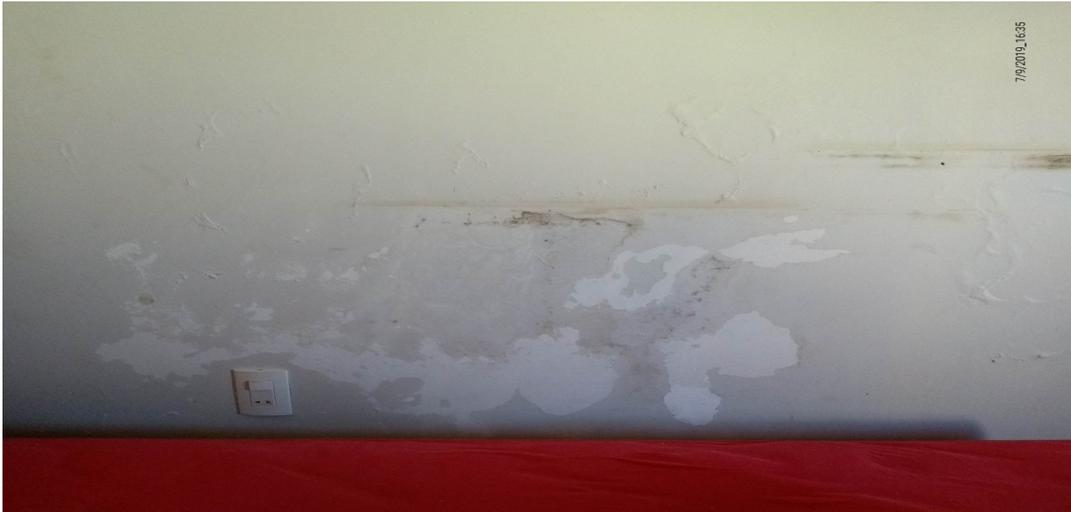
- Umidade variada – esse tipo serve para avisar que, além de motivos naturais, manchas de infiltração também podem ocorrer por causas humanas, como por exemplo, a má execução de peças hidráulicas causando vazamento nas paredes (Figura 13), utilização de material hidráulico com qualidade inferior ou com defeito, uso de tintas inadequadas para determinada área de aplicação, dentre outros fatores. Grande parte das ocorrências são desse tipo de umidade, aumentando a dificuldade de sistematizar todas as causas possíveis.

Figura 13: Infiltração devido a falha hidráulica na parede do quarto que divide a cozinha.  
Fonte: Os autores (2019).

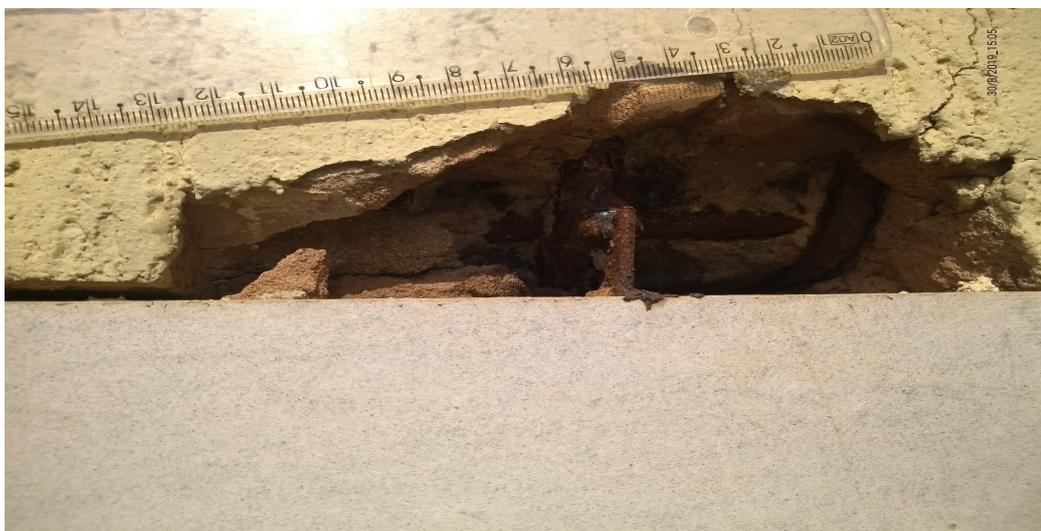
Figura 14: Exposição da armadura devido ao deslocamento do revestimento argamassado.  
Fonte: Os autores (2019).

✓ **Armadura exposta:** O primeiro passo a ser realizado é a escarificação do concreto transpassando em até 3cm a armadura a ser recuperada e efetua-se a lavagem com jatos de ar para a remoção de partículas presentes em torno da área a ser reparada, posteriormente aplica-se a pintura com tintas metálicas na armadura para reforçar a vida útil dela, feito isso, monta-se as fôrmas presas por “parabolt” para que fiquem bem vedadas a fim de não perder material aplicado e somente será desfeita após um prazo de 48 horas. O

material a ser aplicado normalmente é o graute, caracterizado por ser um concreto fluído, com boa aderência, capaz de preencher os espaços necessário assim que misturado com aditivo expensor contendo uma alta resistência mecânica (SÁ; CYBULSKI, 2017).

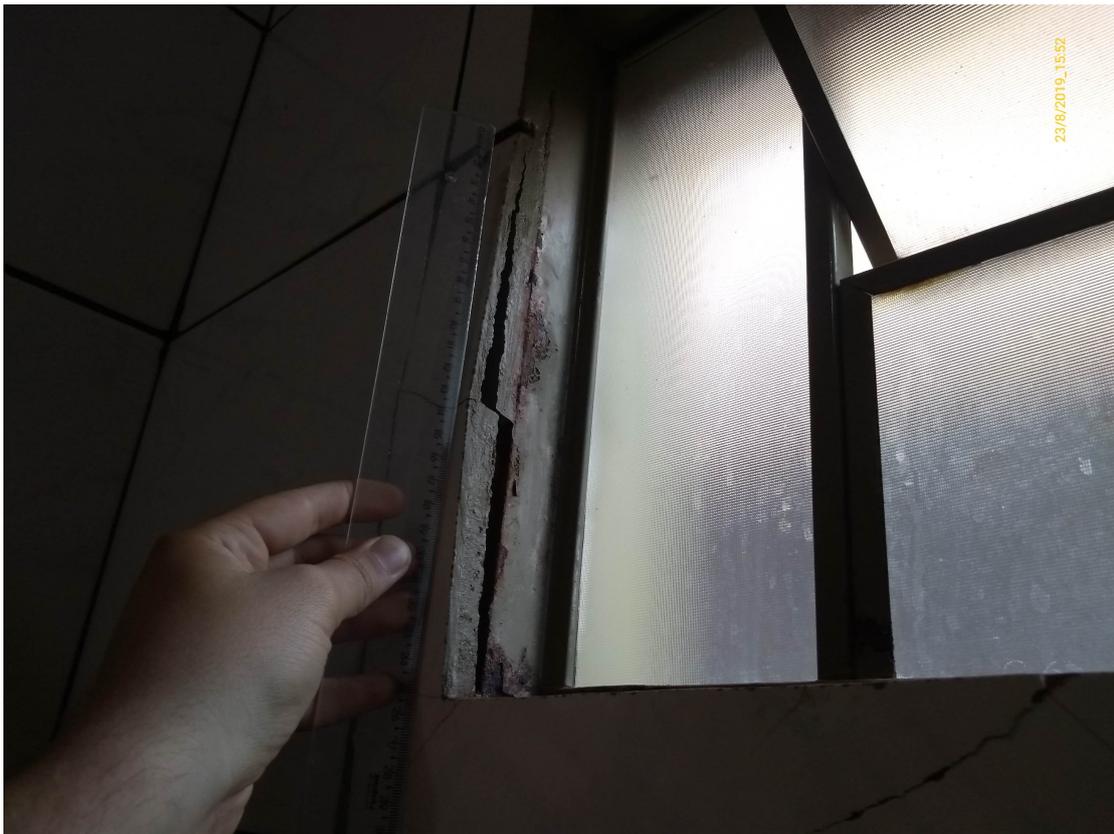
Figura 15: Deslocamento cerâmico do banheiro.  
Fonte: Os autores (2019).

✓ **Deslocamento:** O revestimento precisa ser removido e executado novamente. O procedimento deve ser refeito desde o início, começando pelo preparo de base e seguindo até o processo de execução, passando pela correta especificação da argamassa (MASUELO).

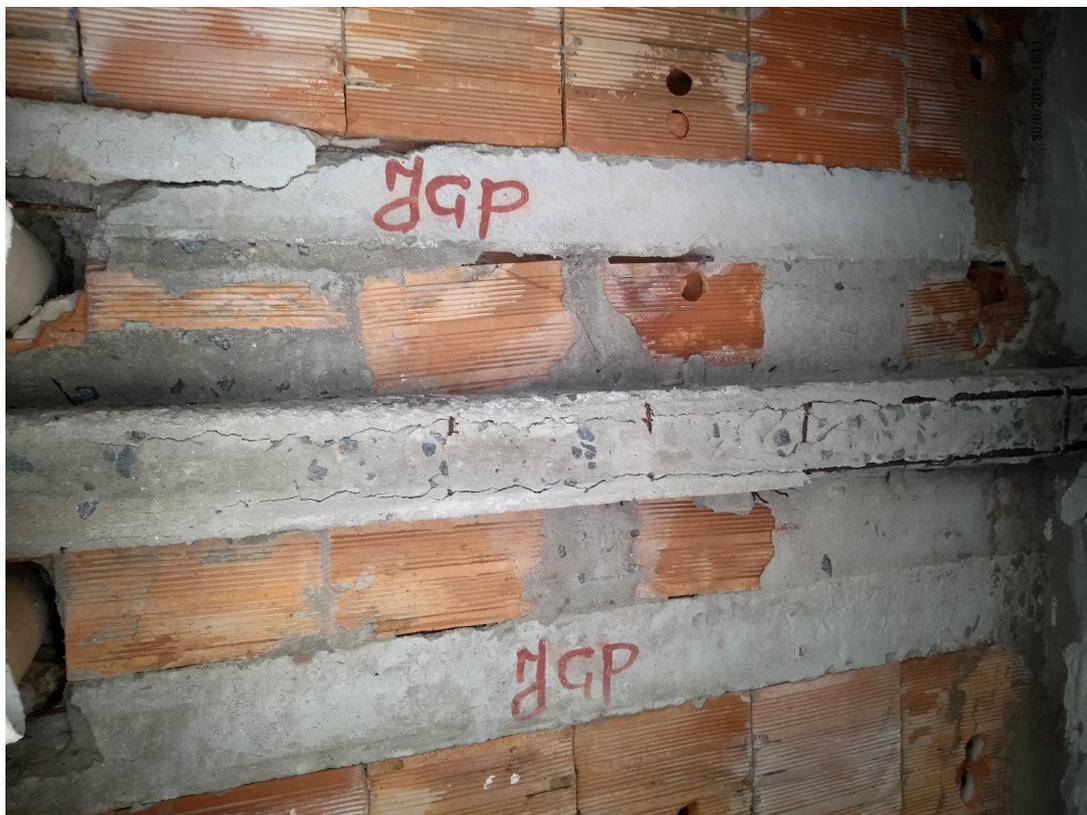
Figura 16: Deslocamento de argamassa devido à expansão do aço, laje cobertura da garagem.  
Fonte: Os autores (2019).

✓ **Corrosão do aço:** De acordo com Helene (1986), são efetuadas três etapas para o completo reparo. A primeira etapa efetua a limpeza rigorosa, com preferência o jato de areia e realizar a quebra de todo o concreto solto ou fissurado. A segunda etapa observa-se rigorosamente se há existência de possível redução da seção transversal das armaduras atacadas. Se for o caso, colocam-se novos estribos e/ou novas armaduras longitudinais. Sempre que for empregada a solda para a amarração, devem-se utilizar eletrodos controlando o tempo e a temperatura para que não ocorra a mudança da estrutura do aço, principalmente se for da classe B (deformados a frio). Por último, a terceira etapa realizando a reconstrução do revestimento das armaduras utilizando concreto bem adensado intuitivamente para impedir a penetração de oxigênio, umidade e de agentes agressivos até a armadura, recompondo a área da seção de concreto original e para finalizar, criar um meio que facilite a manutenção da capa passivadora do aço.

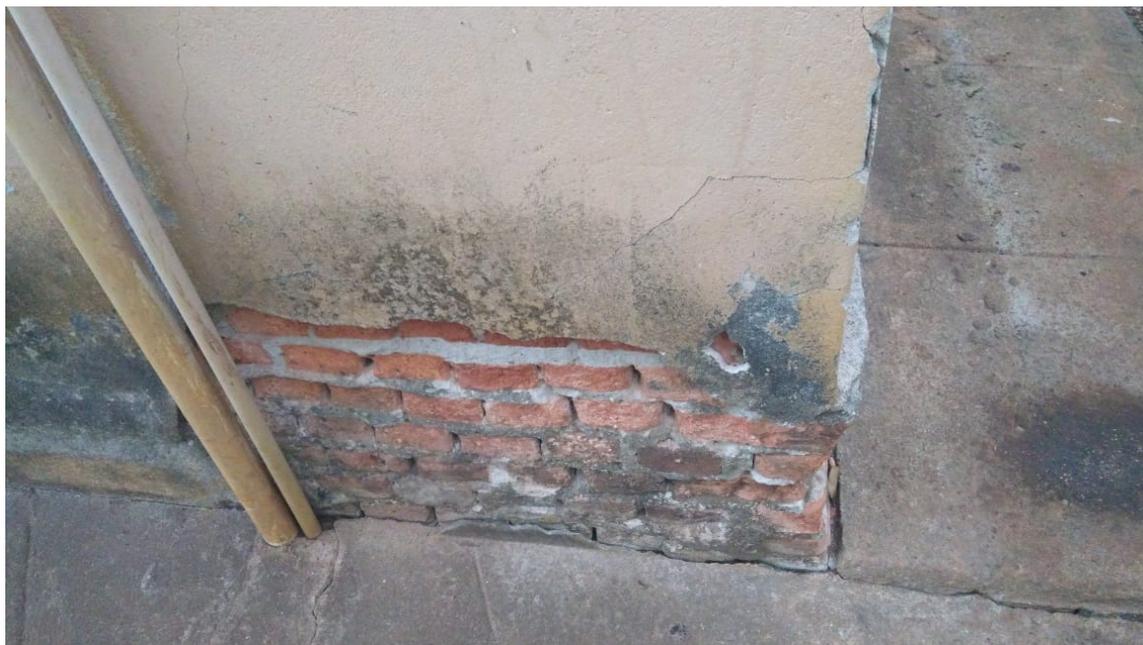
Figura 17: Deslocamento de revestimento argamassado da parede externa.  
Fonte: Os autores (2019).

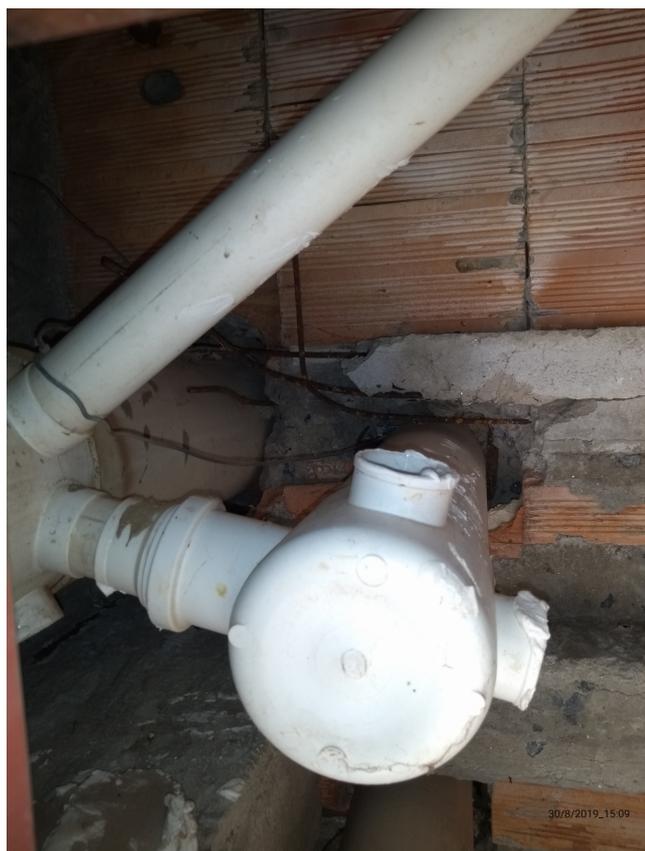
Figura 18: Falha de projeto laje cobertura da garagem.  
Fonte: Os autores (2019).
