MEMORIAL FOTOGRÁFICO

LOCAL: Prédio **MULTIUSUÁRIO MÓDULO A** da UniRV – Campus Rio Verde

END.: Fazenda Fontes do Saber, Setor Universitário, Rio Verde - Goiás

DATA: 16 de Novembro de 2021

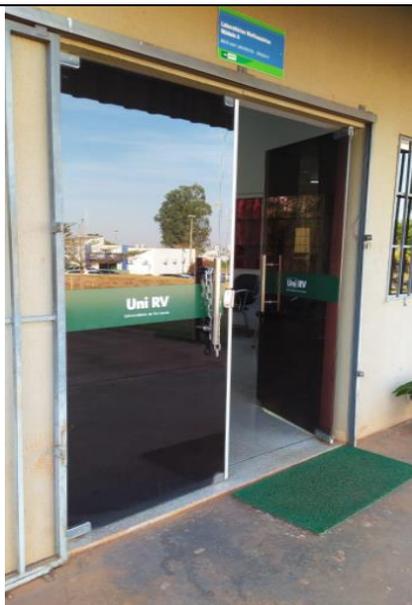
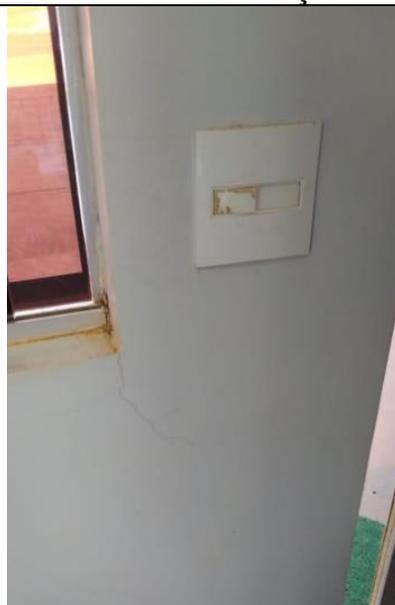
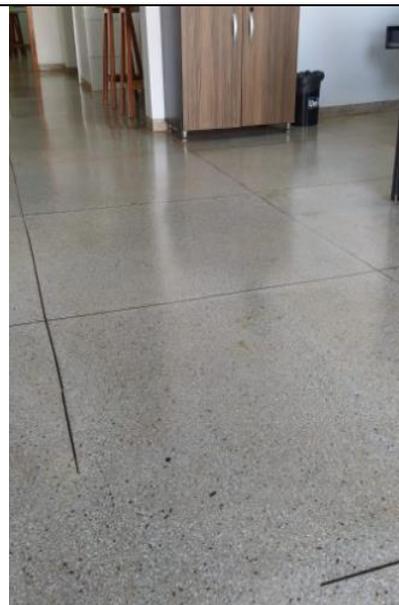
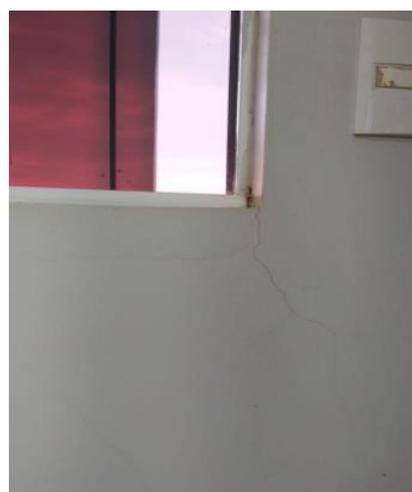
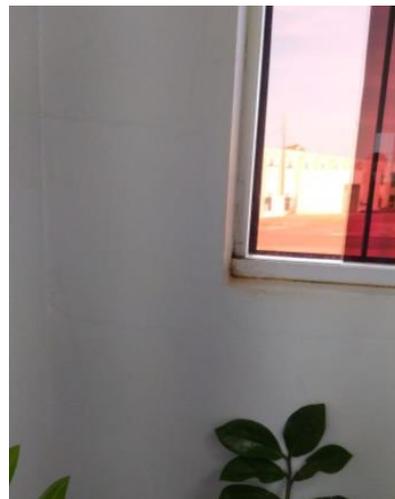
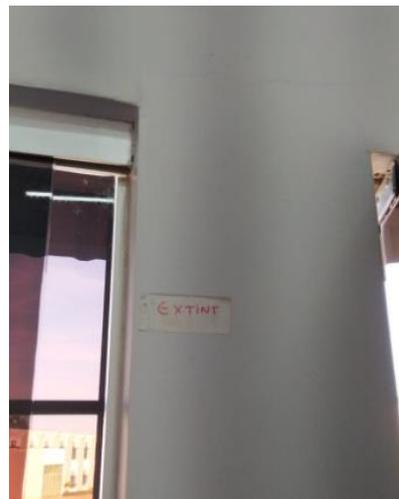
Foto 01. RECEPÇÃO

1. Necessária a realização da pintura dos gradis da porta principal e janelas
2. Interruptor de 1 tecla + 1 módulo que aciona duas lâmpadas; 01 lâmpada está queimada
3. Presença de fissuras na região de contraverga, verga e entre esquadria / elemento estrutural (pilar)
4. Piso em bom estado de conservação ;

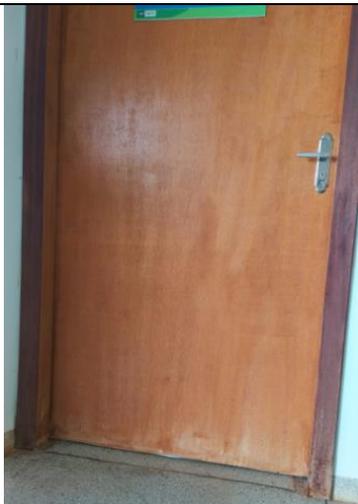
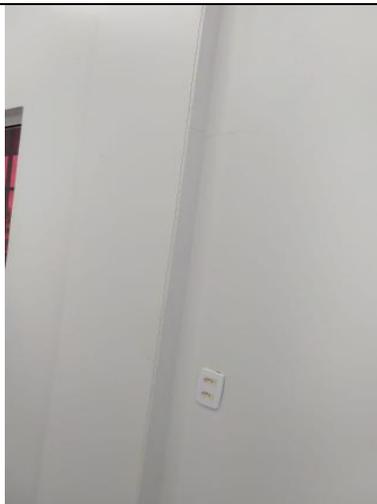
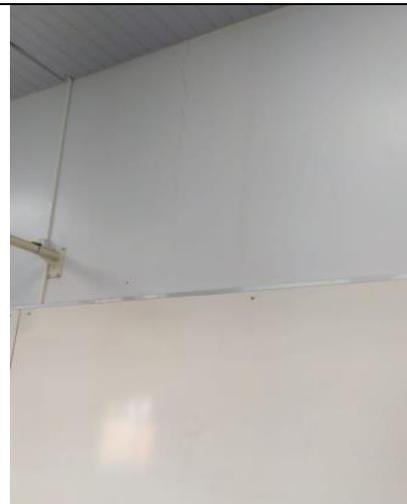
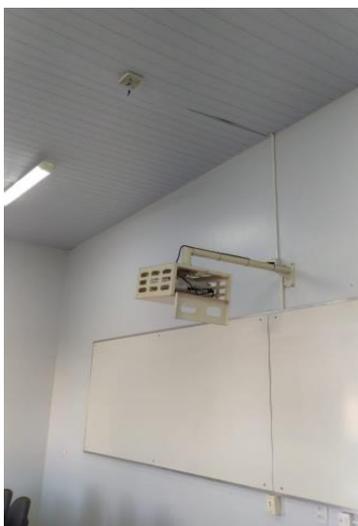
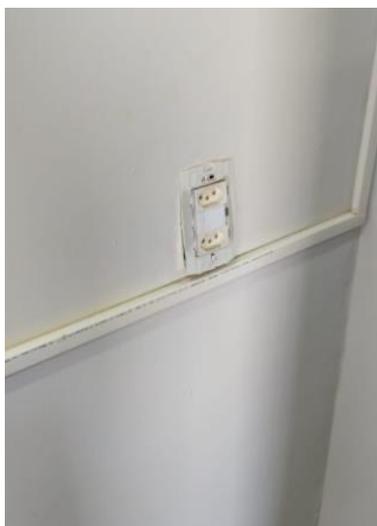
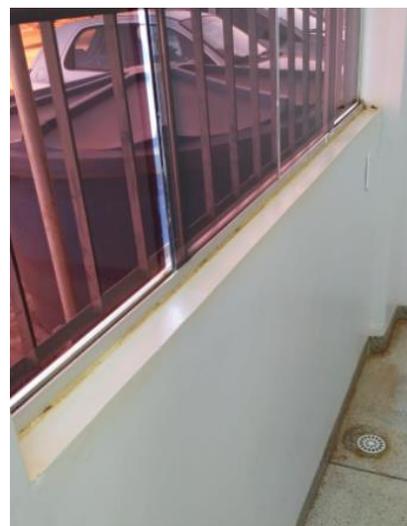
Foto 02. SALA DE REUNIÕES

1. Porta de madeira – manutenção (empenamentos devido a umidade)
2. Presença de fissuras e trincas nas contravergas e pilares
3. Forro PVC danificado (soltando)
4. Necessária a instalação de espelho 02 funções (tomadas)
5. Presença de manchas de umidade nas janelas em decorrência da ausência de peitoril
6. Piso em bom estado de conservação ;

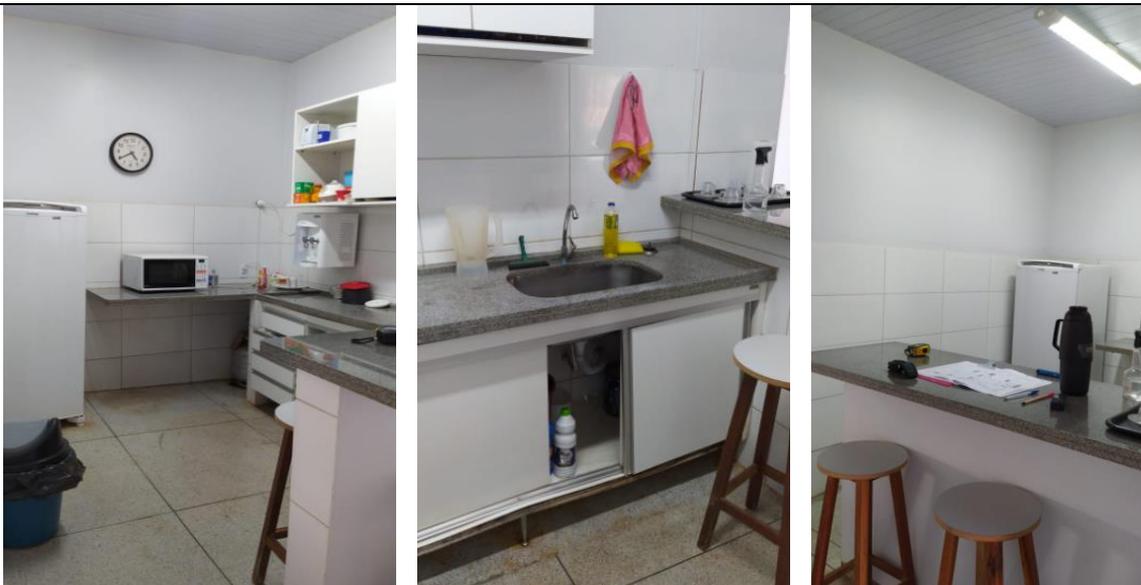
Foto 03. COPA

1. Lâmpada com funcionamento adequado
2. Torneiras e sifão com funcionamento adequado
3. Móveis danificados

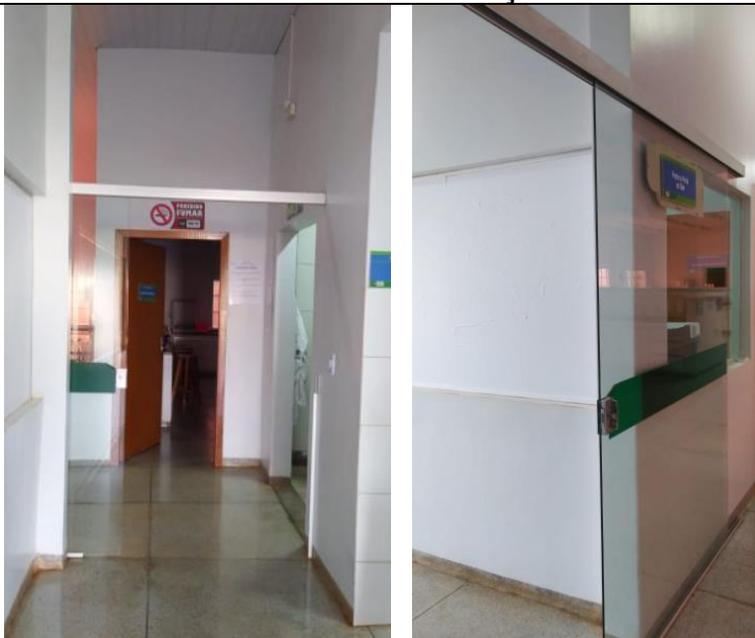
Foto 04. CIRCULAÇÃO

1. Trilhos da porta de vidro necessitam de reparos

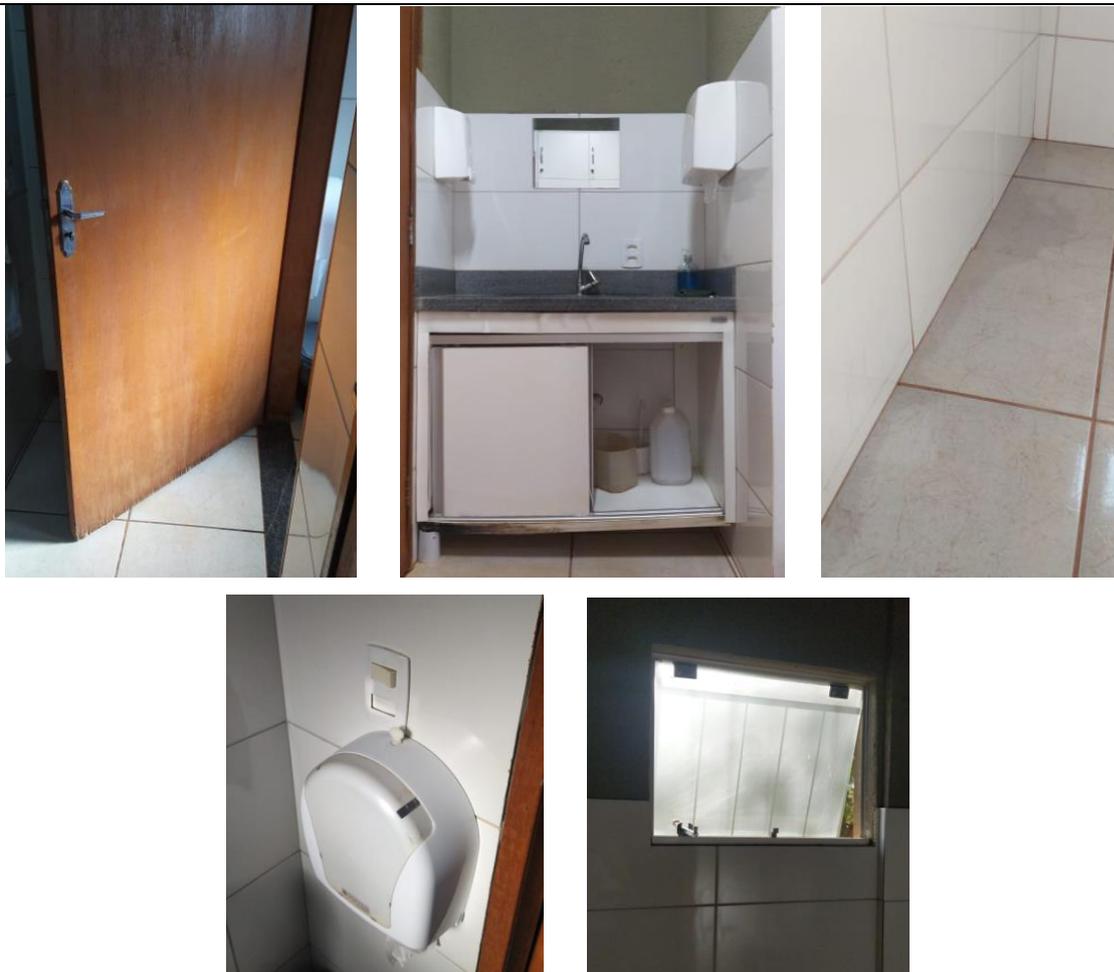
Foto 05. BANHEIROS

1. Portas dos banheiros feminino e masculino apresentam empenamentos na borda inferior devido a presença de umidade.
2. Armários do hall dos banheiros danificados;
3. Necessária a vedação das esquadrias (banheiro feminino e masculino)
4. Interruptor do banheiro feminino – Necessária a substituição
5. Manchas de umidade no revestimento cerâmico de piso

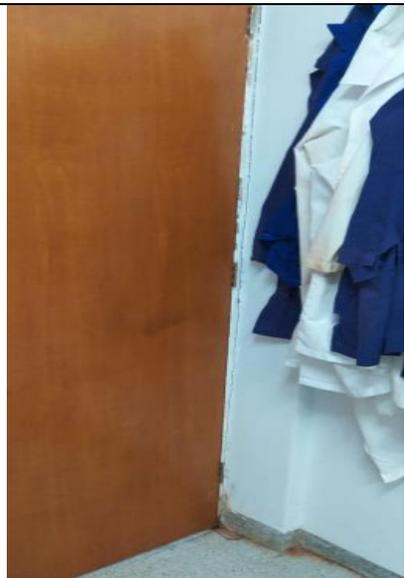
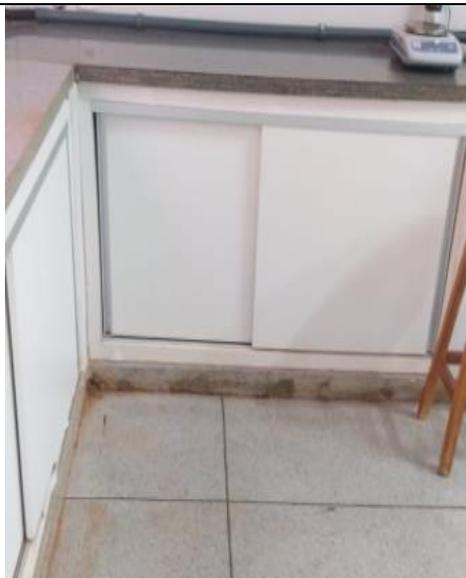
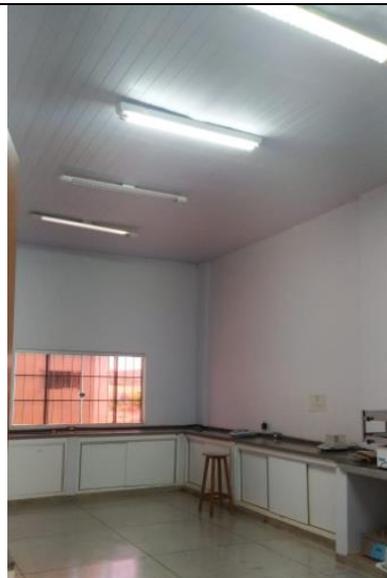
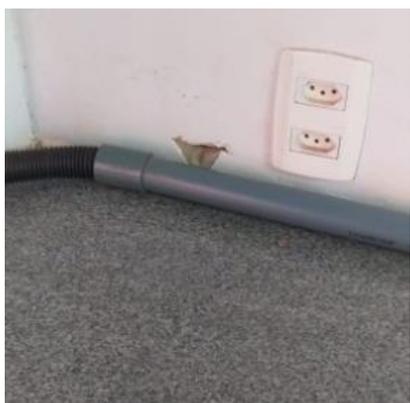
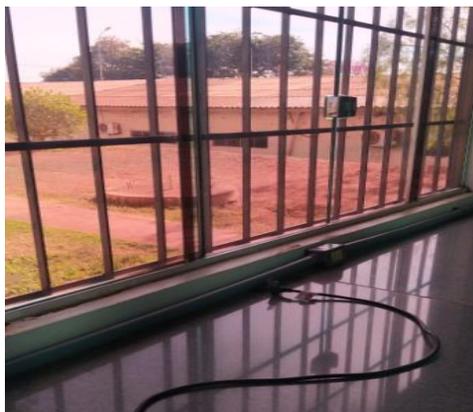
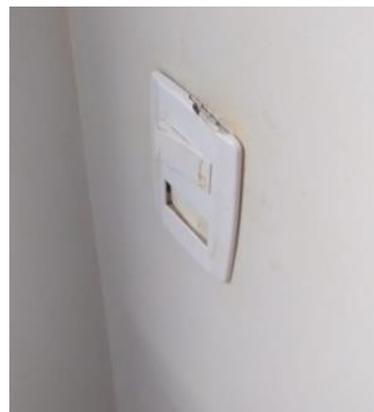
Foto 06. LABORATÓRIO DE ANÁLISES

1. Boneca da porta de madeira – necessário reparos no acabamento
2. Necessária a substituição do interruptor. Há lâmpadas queimadas (quantidade = 02)
3. Rodapés de granitina danificados
4. Furo na parede
5. Fissura horizontal na parede
6. Fissuras na região da janela e manchas de umidade

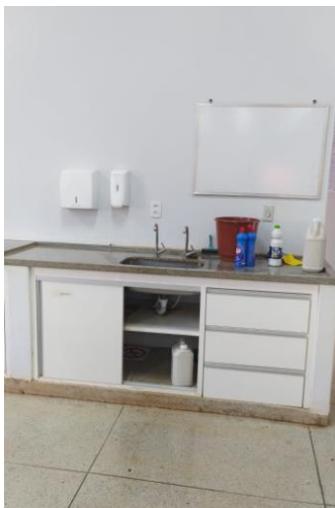
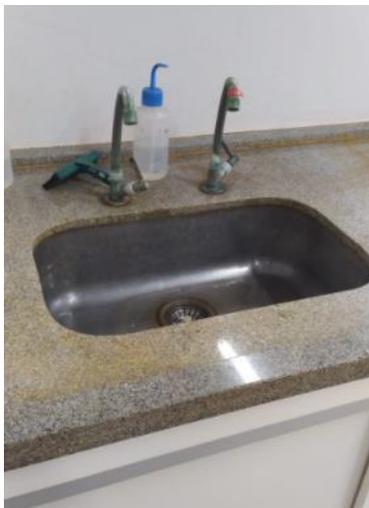
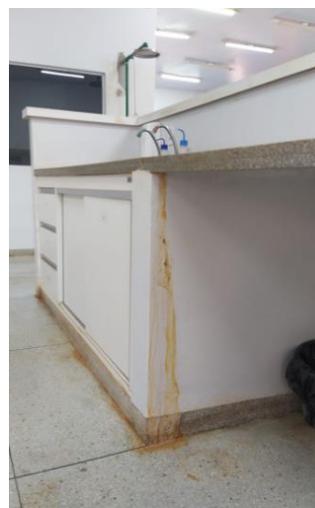
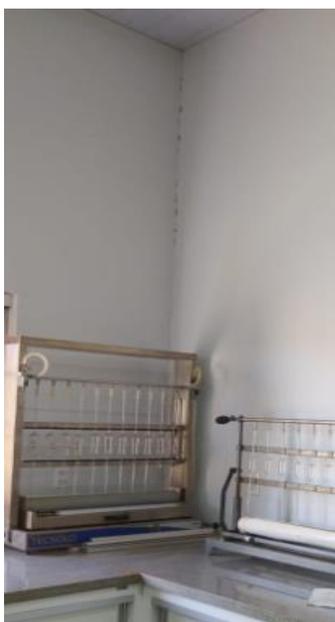
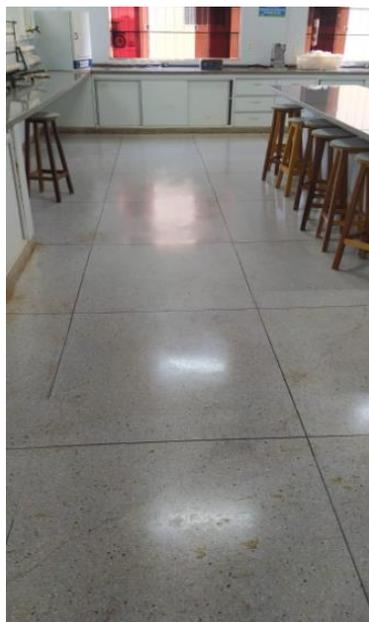
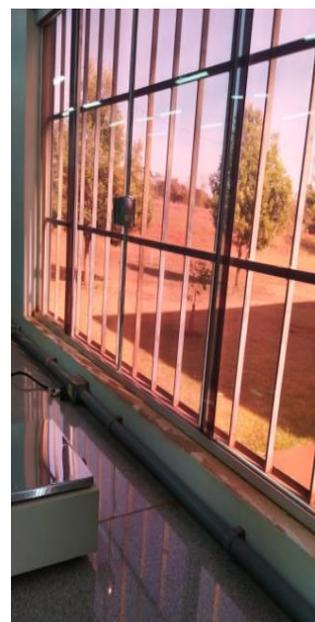
Foto 07. LABORATÓRIO DE FERTILIDADE DE SOLOS

1. Torneiras do lavatório 01 precisando de reparos quanto a fixação. Necessária a substituição de engate.
2. Torneiras do lavatório 02 estão com funcionamento adequado, porém desgastadas.
3. Manchas de infiltração nas bancadas. Necessária a impermeabilização das peças de granito.
4. Fissuras na região das janelas e na quina de alvenaria
5. Piso em bom estado de conservação com manchas

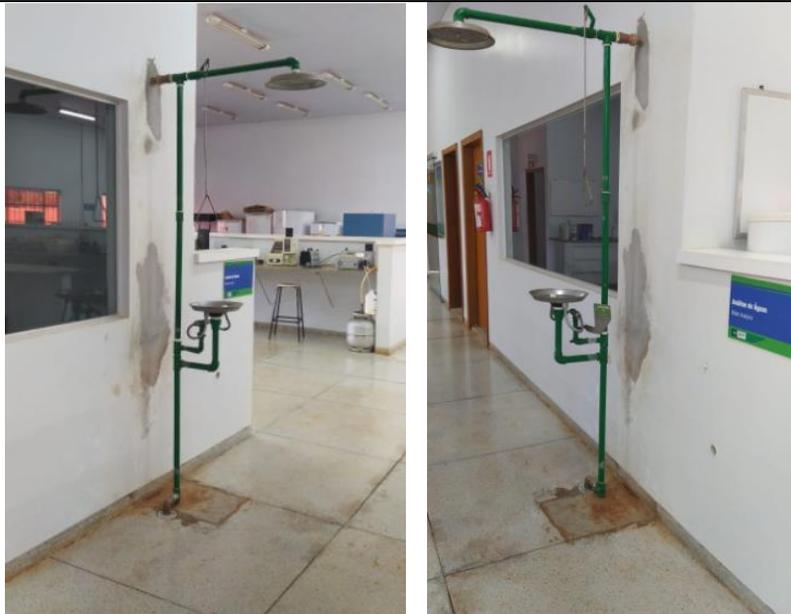
Foto 08. CHUVEIRO LAVA OLHOS

1. Região do chuveiro lava olhos com reboco aparente
2. Presença de umidade nas paredes e piso com manchas

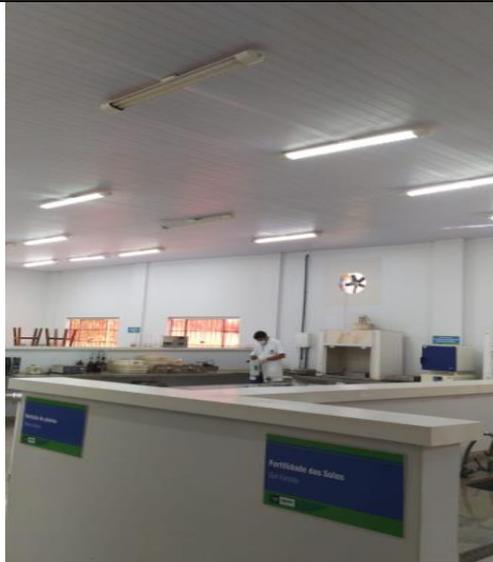
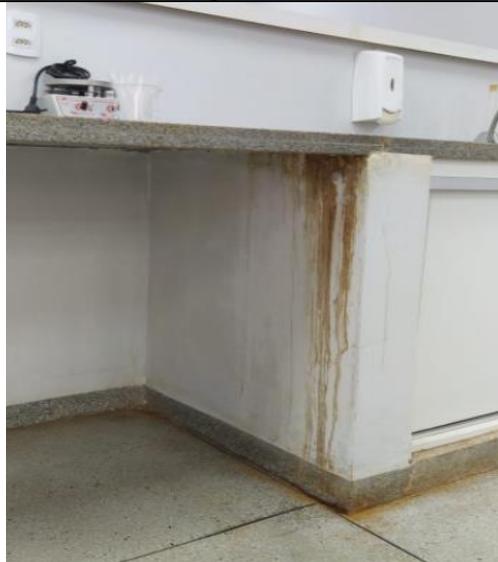
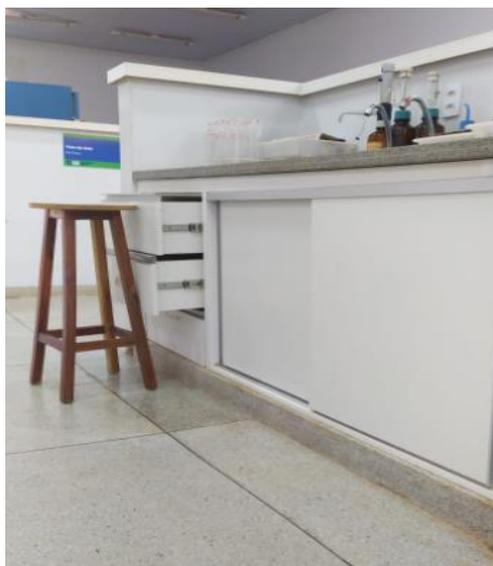
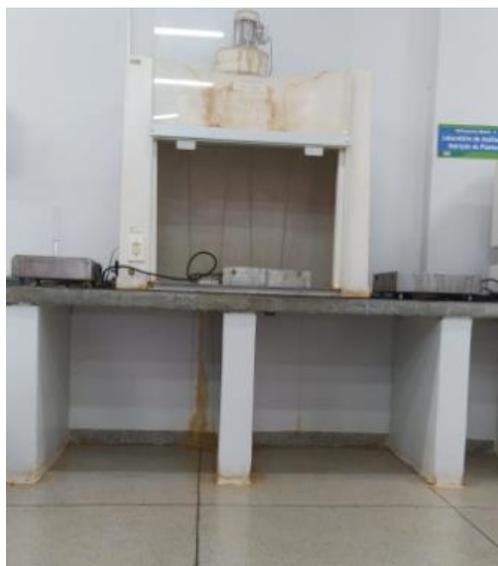
Foto 09. LABORATÓRIO DE ANÁLISE DE NUTRIÇÃO DE PLANTAS

1. Lâmpadas queimadas
2. Torneiras e sifão precisam ser substituídos – Lavatório 01
3. Presença de manchas de infiltração nas paredes das bancadas
4. Móveis danificados

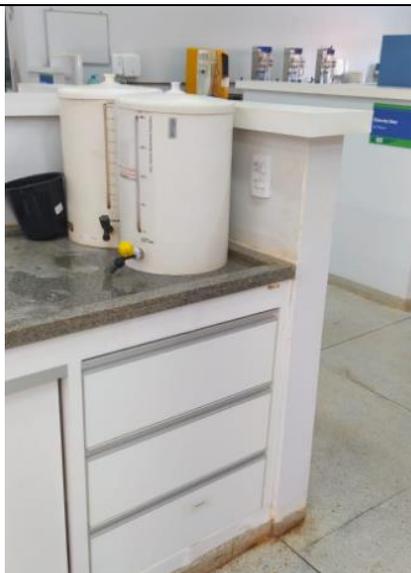
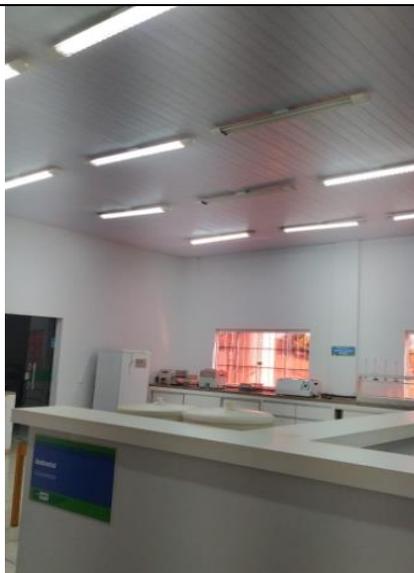
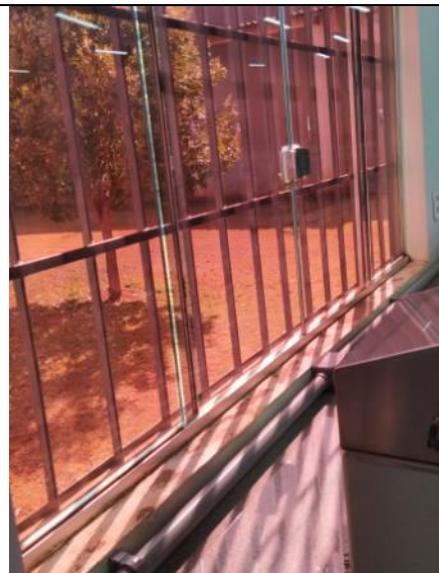
Foto 10. LABORATÓRIO DE ANÁLISE AMBIENTAL

1. Interruptor a ser substituído (comando demorado)
2. Lâmpadas queimas (quantidade = 02)
3. Presença de fissuras e manchas no peitoril da janela

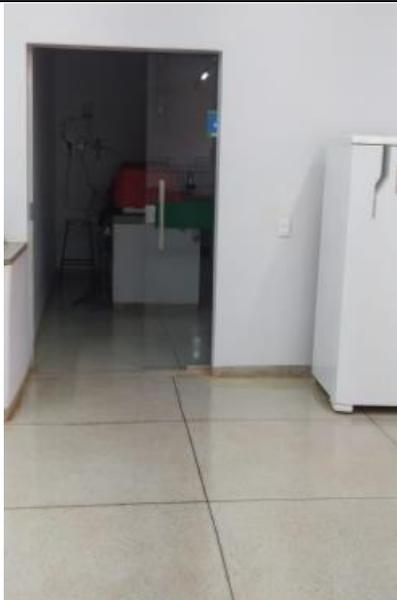
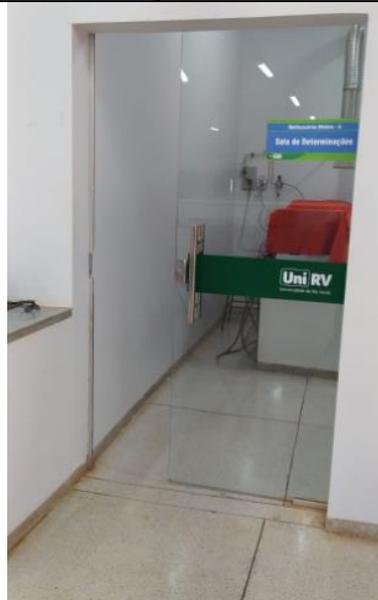
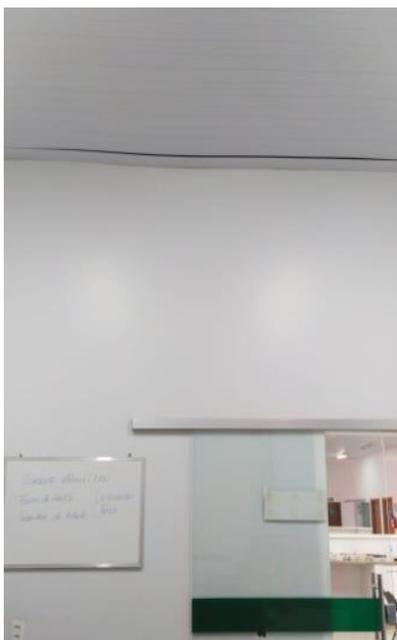
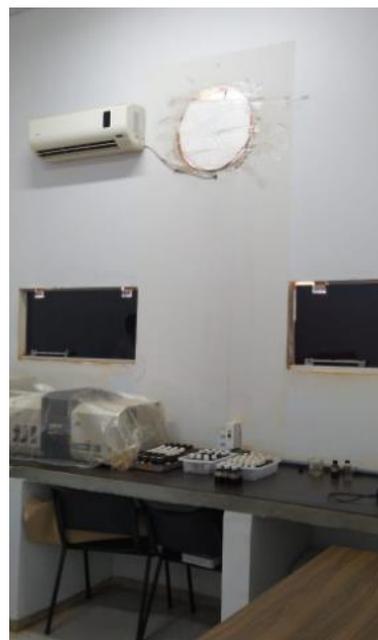
Foto 11. SALA DE DETERMINAÇÕES

1. Interruptor com defeito
2. Porta de correr de vidro desalinhada com o caixilho, o que impossibilita o seu trancamento
3. Necessário o fechamento do buraco do exaustor.
4. Manchas de umidade nas paredes
5. Forro PVC danificado
6. Ar condicionado com capacidade de refrigeração insuficiente

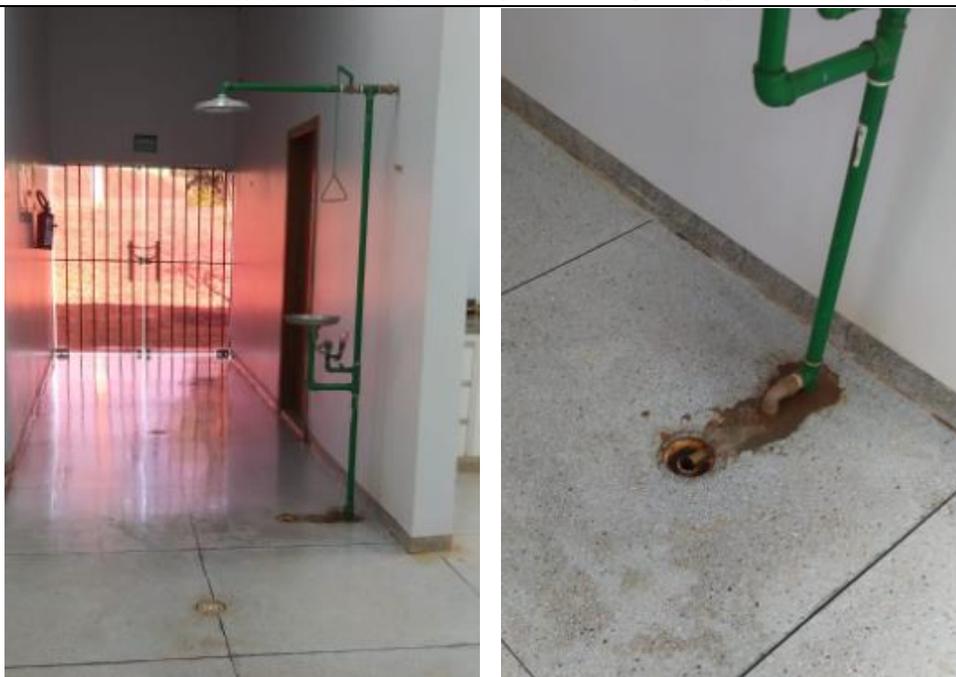
Foto 12. CHUVEIRO LAVA OLHOS II

1. Registro de esfera de acionamento do chuveiro lava olhos com defeito
2. Vazamento na união do lava olhos
3. Ausência de grelha no ralo do chuveiro lava olhos

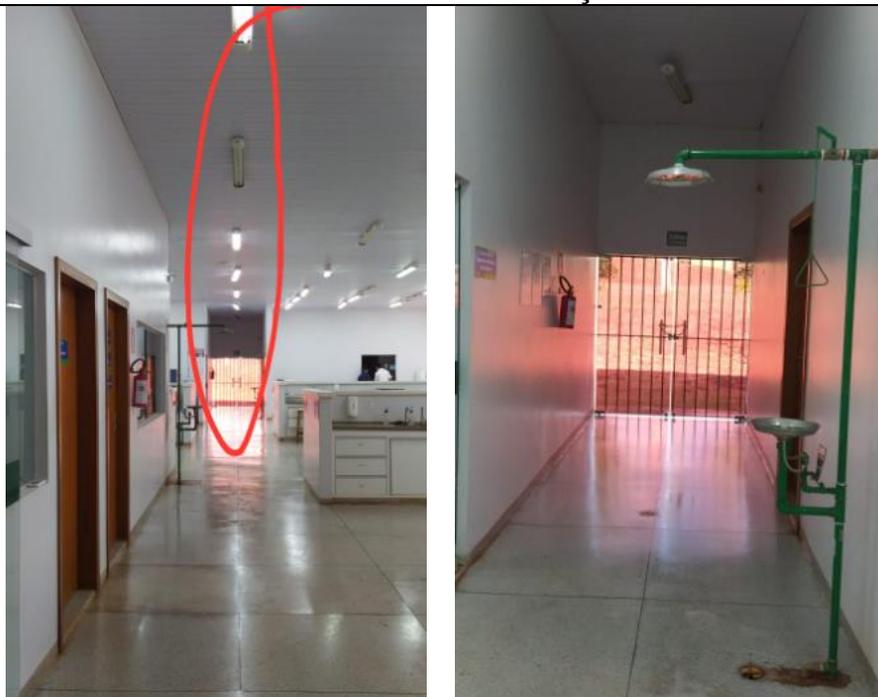
Foto 13. CIRCULAÇÃO

1. Lâmpadas queimadas (quantidade = 02)
2. Porta de vidro com fechadura danificada

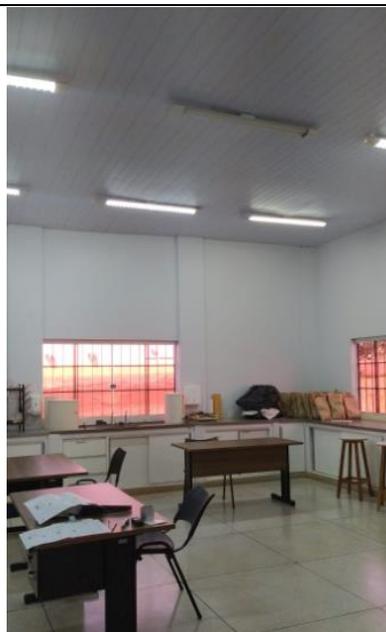
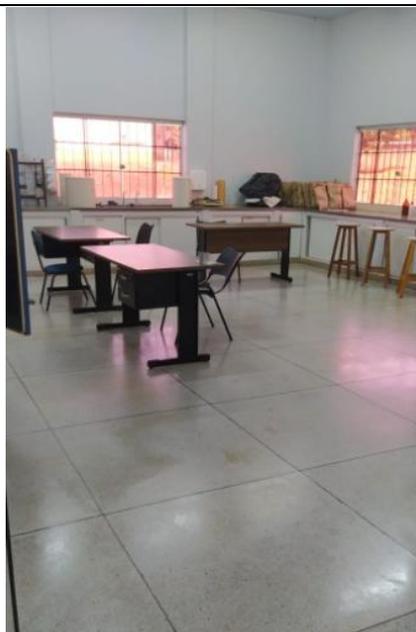
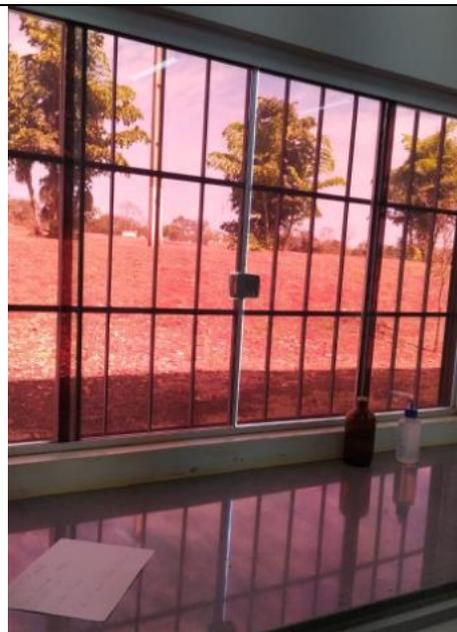
Foto 14. LABORATÓRIO DE RESÍDUOS AGROINDUSTRIAIS

1. Lâmpadas queimadas
2. Piso em bom estado de conservação
3. Presença de fissuras no peitoril da janela

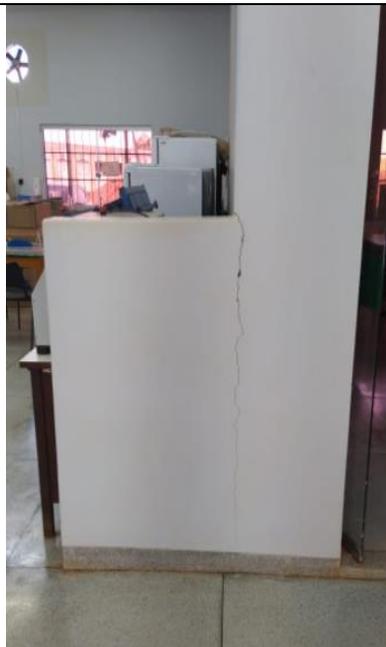
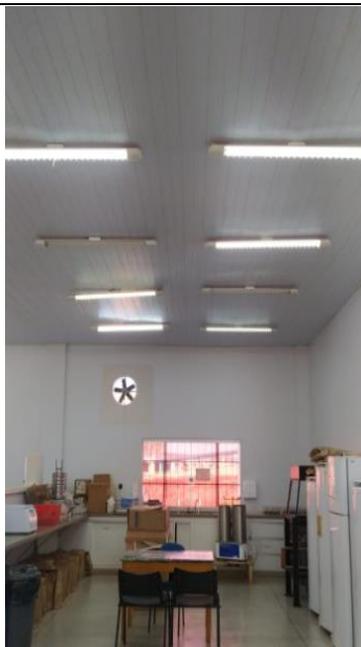
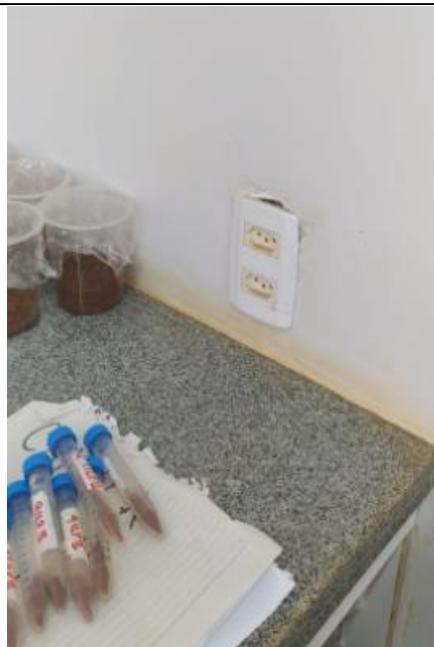
Foto 15. FÍSICA DOS SOLOS

1. Fissura encontro pilar - alvenaria
2. Lâmpadas queimadas
3. Acabamento de tomadas

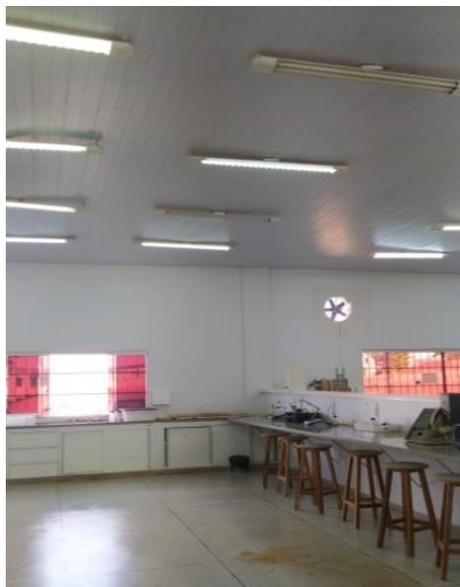
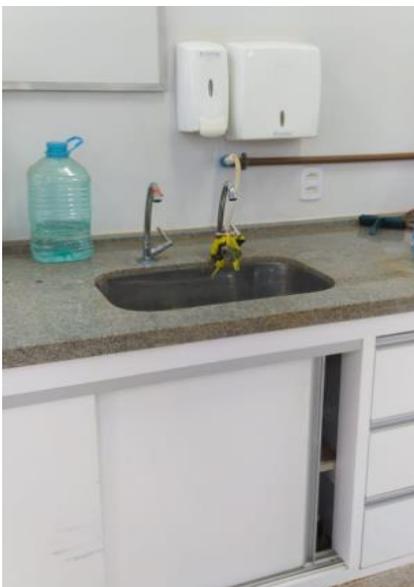
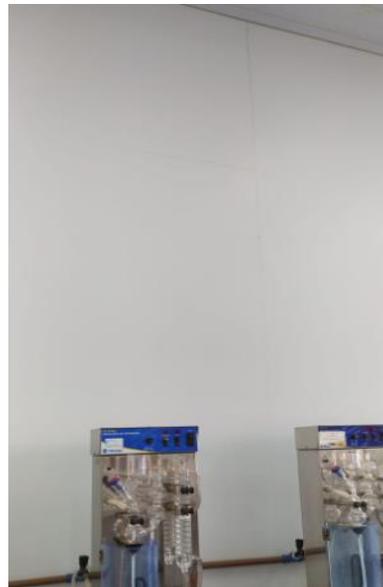
Foto 16. ANÁLISE DE ÁGUAS

1. *Lâmpadas queimadas (quantidade = 02)*
2. *Torneiras danificadas*
3. *Fissuras*
4. *Necessário rede de gases GLP para funcionamento de fotômetro*

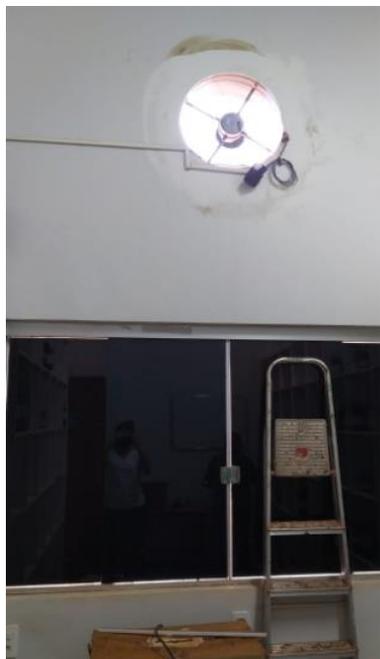
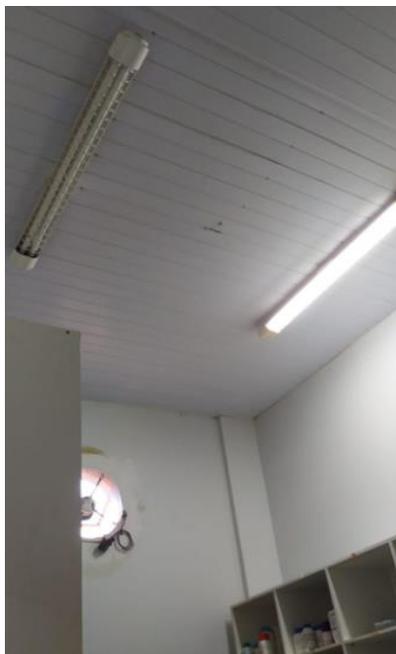
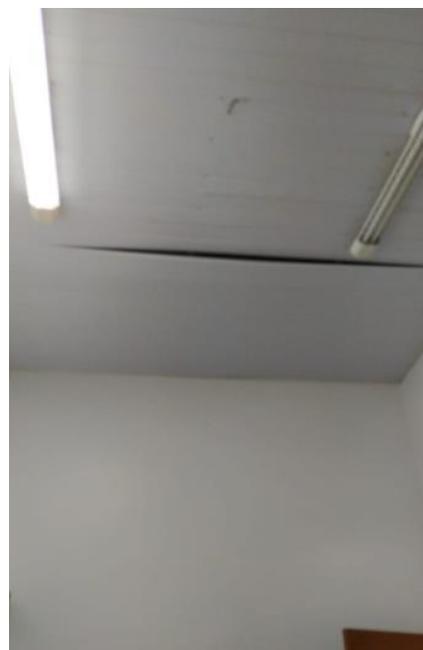
Foto 17. ALMOXARIFADO

1. *Presença de manchas de umidade na região próxima ao exaustor*
2. *Lâmpada queimada*
3. *Forro danificado*
4. *Instalações elétricas do exaustor em canaletas externas.*

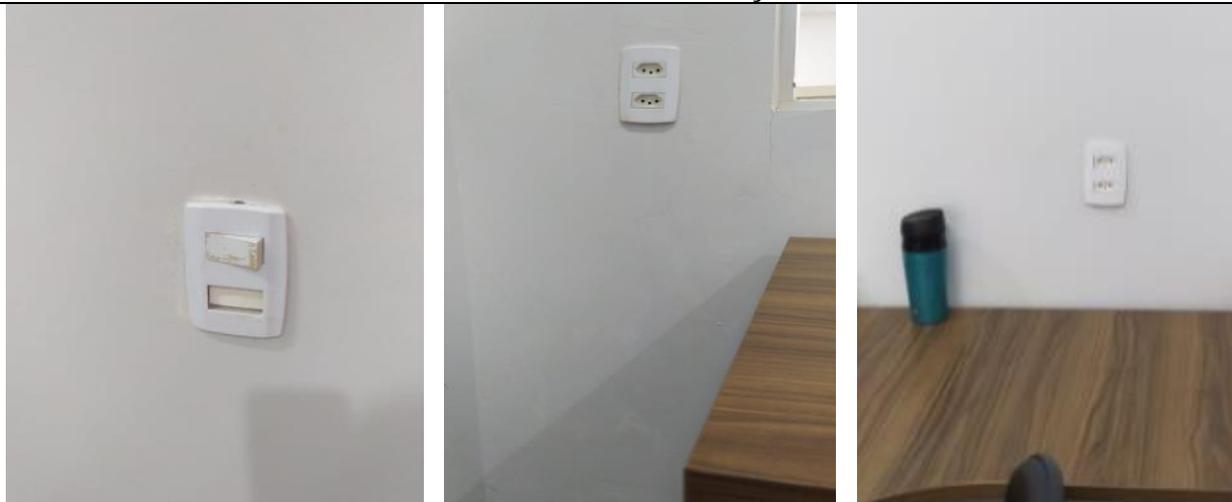
Foto 18. COORDENAÇÃO I

1. Interruptor em má estado de conservação
2. Presença de manchas de umidade na parede / divisória com o chuveiro lava olhos
3. Tomadas com espelho sem fixação
4. Lâmpadas queimadas

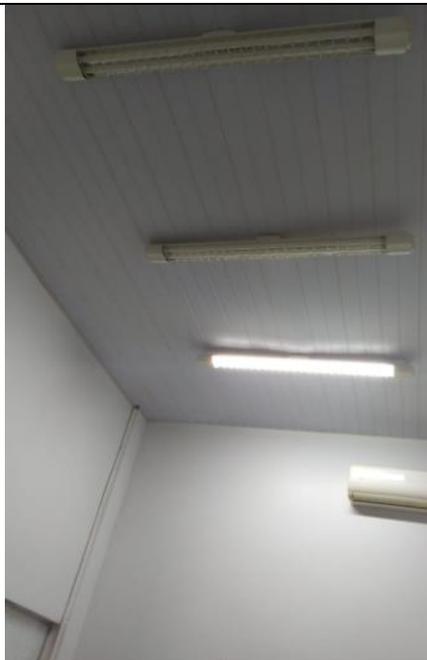
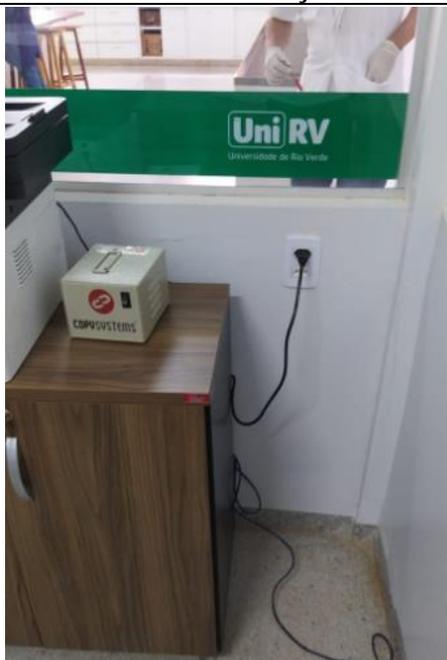
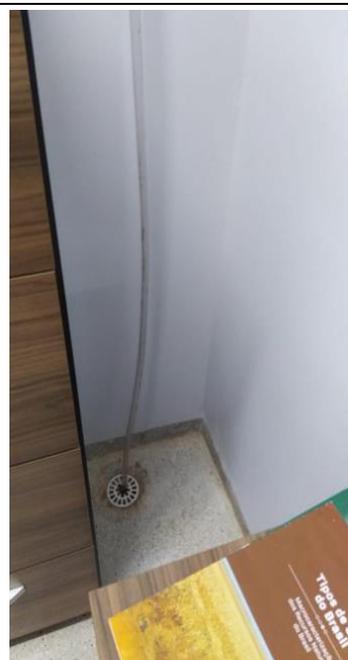
Foto 19. COORDENAÇÃO II

1. Fissuras acima da porta da coordenação
2. Lâmpadas queimadas (quantidade = 02)
3. Mangueira dreno ar condicionado exposta

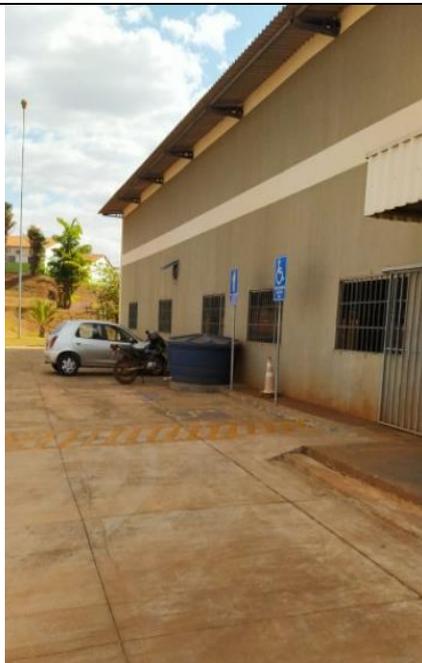
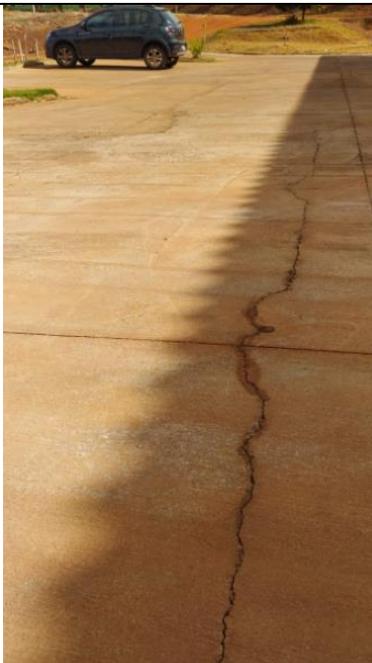
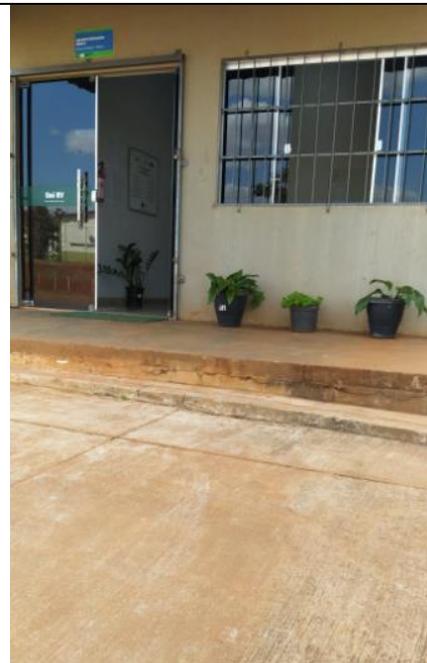
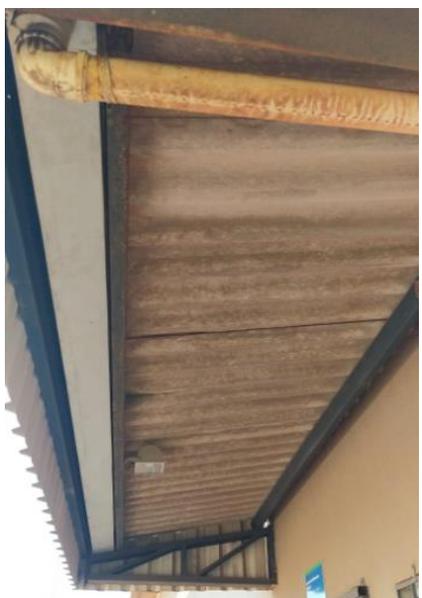
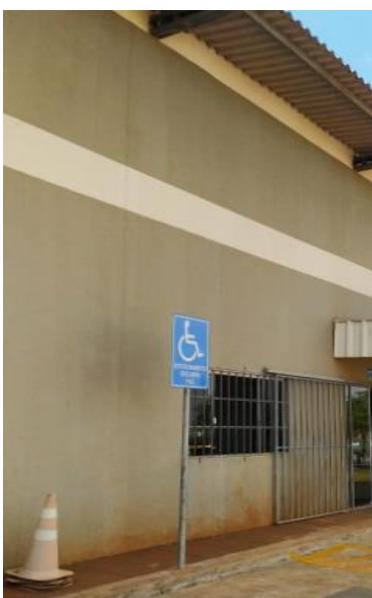
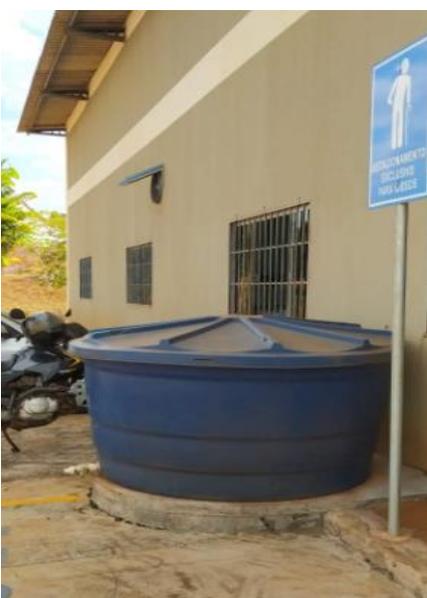
Foto 20. FACHADA

1. Trincas na região do estacionamento
2. Necessidade de manutenção das faixas de demarcação de estacionamento
3. Necessidade de manutenção (pintura anticorrosiva) da estrutura metálica da cobertura e sistema pluvial
4. Fissura longitudinal na fachada
5. Necessidade de manutenção dos gradis
6. Verificar funcionamento dos projetores da fachada
7. Caixa d'água a remover

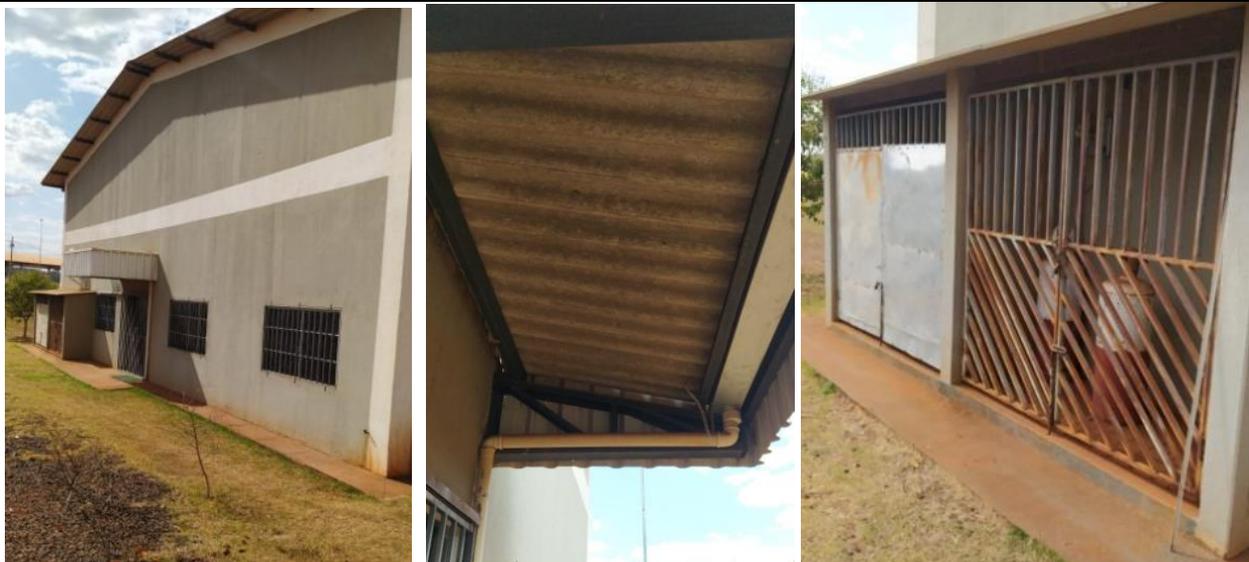
Foto 21. LATERAL DIREITA

1. Necessária a manutenção da pintura do gradil
1. Necessidade de manutenção (pintura anticorrosiva) da estrutura metálica da cobertura e sistema pluvial
2. Necessidade de manutenção do sistema GLP
3. Calçada danificada ao lado da central de gás

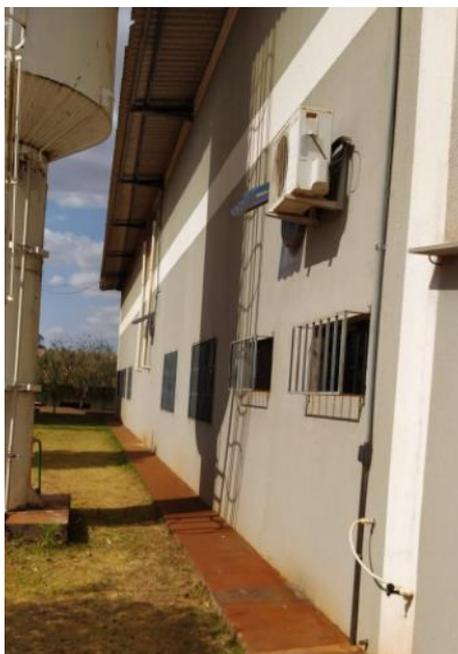
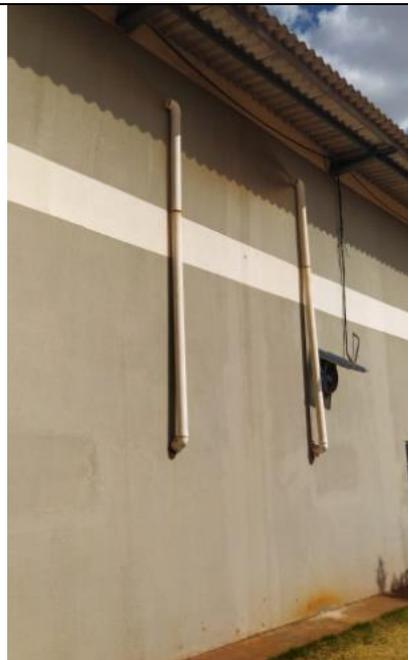
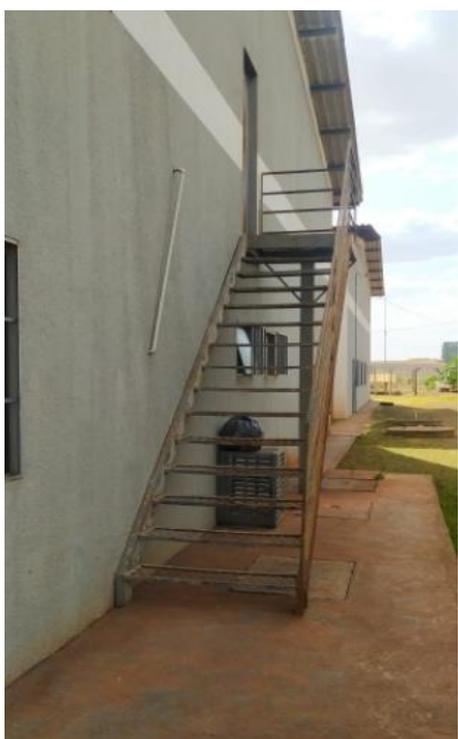
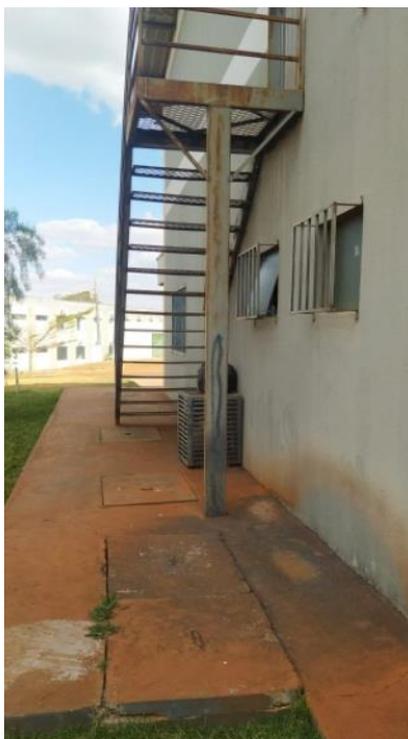
Foto 22. LATERAL ESQUERDA E POSTERIOR

4. Escada com degraus "soltos"
5. Necessidade de pintura anticorrosiva na escada

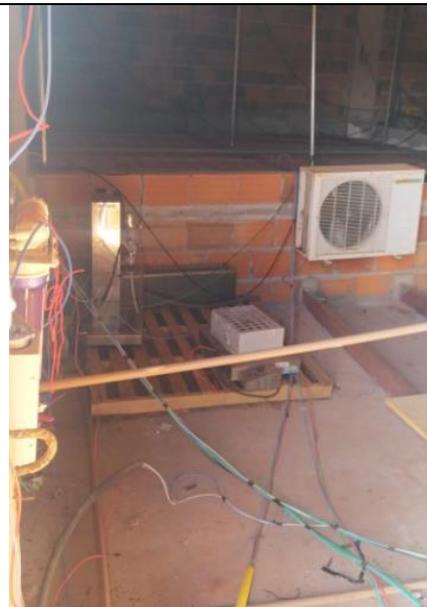
Foto 23. SOTÃO

1. Instalações elétricas e hidráulicas com encaminhamento cruzados.
2. Porta metálica a ser mantida
