A saúde dos trabalhadores e a segurança do trabalho em uma granja de produção de leitões

Vitor Augusto Carvalho Oliveira¹, Cristiane Marques de Freitas Loiola²

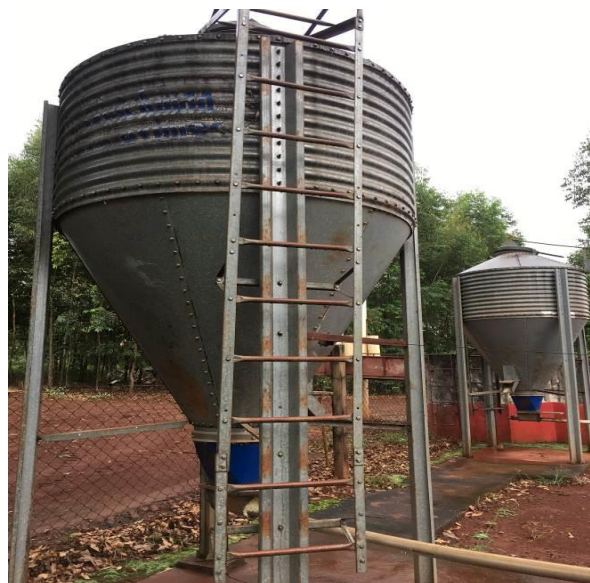
Figura 2 – Silos de ração

A granja possui 20 silos de armazenamento de ração, distribuídos nos setores conforme suas respectivas capacidades. Foi verificado que todos os silos não possuem escada do tipo marinheiro, ou seja, se um funcionário ao subir no silo escorregar, o mesmo pode vir a cair, verifica-se também, que os trabalhadores não é utilizam o cinto de segurança até o topo do silo.

Outro ponto, é a identificação do espaço confinado (parte interna do silo) e o bloqueio, onde qualquer pessoa pode entrar no silo, sem identificação, orientação ou treinamento. Foi apresentado estes dois pontos ao gerente e o mesmo ficou de solicitar os orçamentos e repassar ao proprietário, sendo que essas adequações demandam alto investimento.

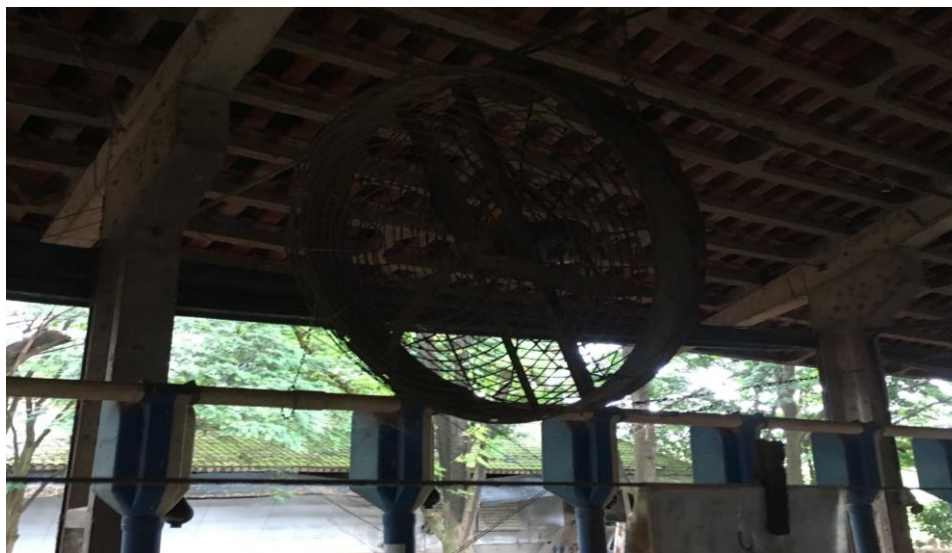
Figura 3 – Ventilador da Gestação

A gestação necessita de sistema de climatização para aprimorar o desempenho das fêmeas, encontrou-se de 10 a 12 ventiladores sem proteção por barracão, com livre acesso de pessoas, conforme apresentado na figura 3, com alto risco de amputação de dedos e mão. Recomenda-se a instalação de grade de proteção nesses ventiladores.

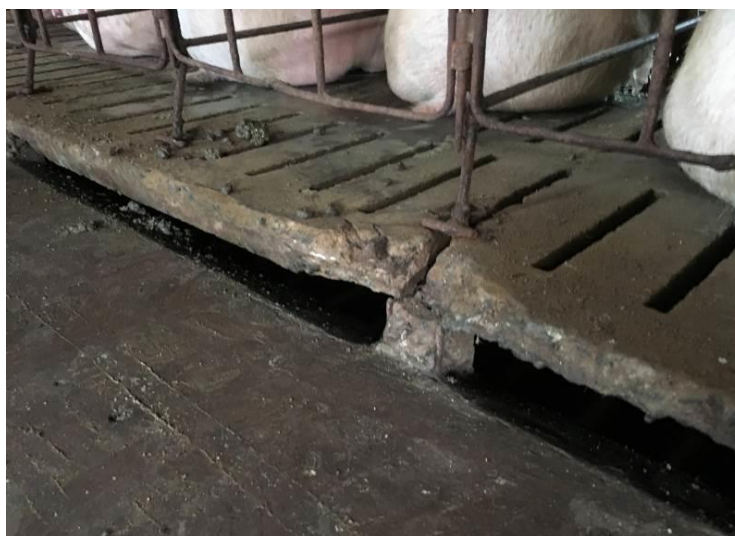
Figura 4 – Piso quebrado na gestação

Neste mesmo piso, verificou-se partes quebradas com ponta de gaiolas, podendo causar cortes no pés dos funcionários, visto que a bota de PVC pode não proteger desta adversidade. Para este problema, o gerente informou que está negociando o orçamento de outra bota para substituição destas e de paliativo as manutenções dos pisos quebrados.

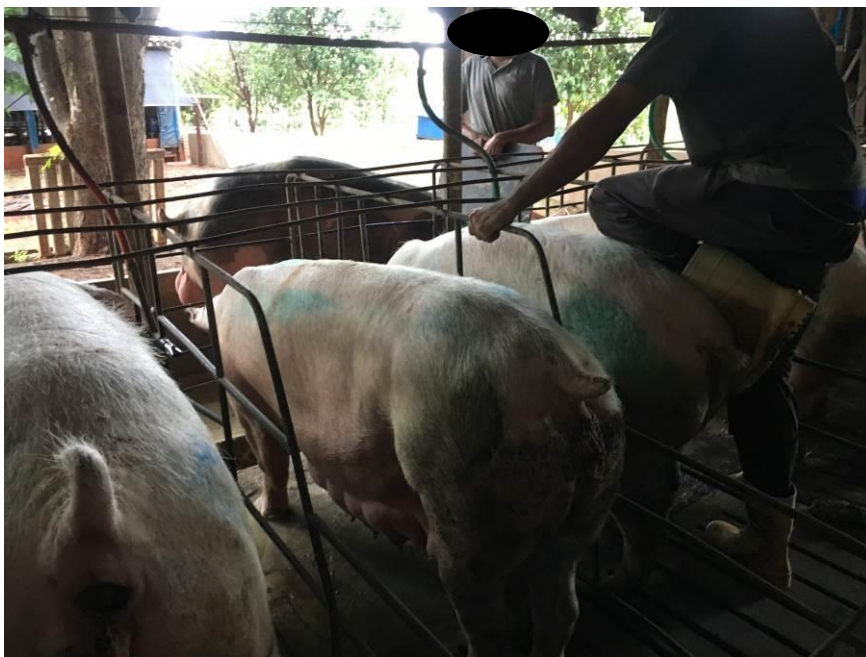
Figura 5 – Diagnóstico de cio

Outra observação encontrada, uma situação de risco grave e eminente, foi o fato dos funcionários realizarem o estímulo de cio e inseminação das fêmeas da seguinte forma: um passa na frente das fêmeas com um suíno macho e outro sobe na fêmea, ambos para estimular o cio, conforme mostrado na figura 5. Durante essa passagem, o macho vai solto, separado do funcionário que o guia apenas por uma “tábua”, com risco de sofrer mordidas ou pisões, enquanto o outro funcionário sobe na fêmea, sem nenhuma proteção, podendo este ter um membro esmagado pelo peso da porca. Questionado sobre essa atividade, o gerente disse que verificaria com sua integradora a possibilidade de alterar este protocolo e não subir mais nos animais, e que na questão do macho pretende, desenvolver um carrinho que proteja o funcionário dos riscos que podem ser causados pelo animal.

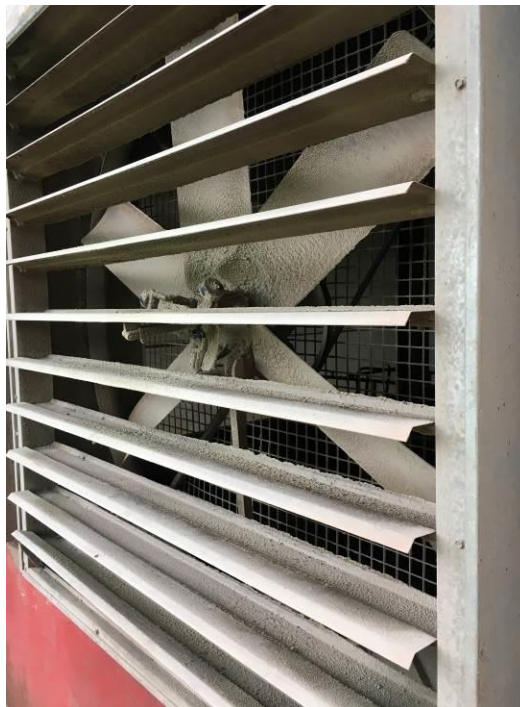
Figura 6 – Exaustor sem proteção

A maternidade também possui aparelho de climatização, compostos por exaustores no fundo do barracão e os ventiladores semelhante aos da gestação, ambos sem proteção. Em relação aos protetores auriculares todos estavam em ótimo estado de conservação e os funcionários estavam usando corretamente. Recomenda-se a instalação de grade de proteção nesses exaustores.

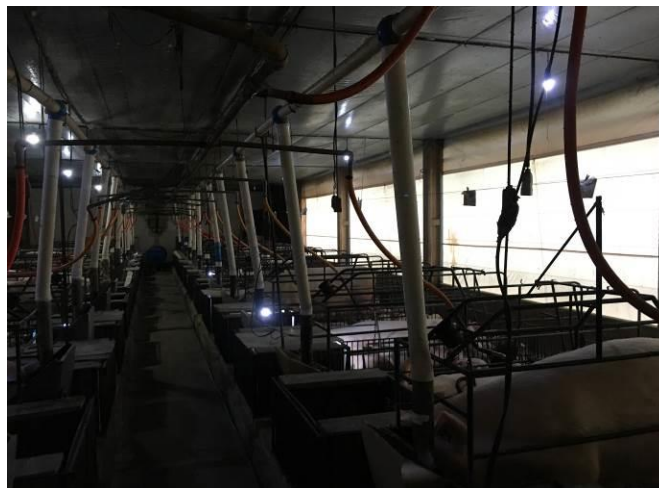
Figura 7 – Sistema de aquecimento

O setor de maternidade possui sistema de aquecimento para os leitões, lembrando uma incubadora onde o recém-nascido fica após o nascimento. Este sistema é aquecido por lâmpadas que recebem energia elétrica e os fios que energizam essas lâmpadas ficam totalmente expostos, muitos encapados por fita isolante com alto risco de choque elétrico. Informou-se ao gerente, o mesmo relatou que trata-se de uma questão estrutural onde teriam que realocar toda a fiação demandando um alto investimento e segundo ele irá realizar um orçamento e apresentar ao proprietário da granja mostrando o risco da anomalia.

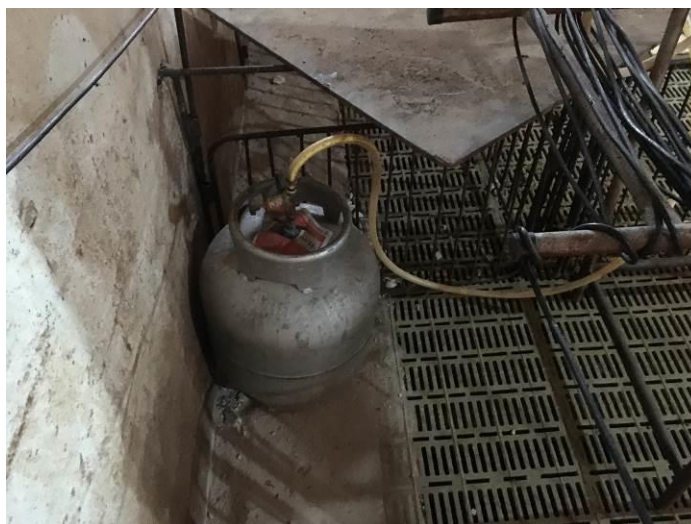
Figura 8 – Sistema de aquecimento a gás

Neste caso, também foi que há visualizado fiação exposta com alto risco de acidente por choque elétrico. Em relação as campanulas, o sistema de gás não possui proteção e suas mangueiras e botijões, conforme figura 8, ficam expostos as condições do ambiente. Orientou-se o gerente a buscar empresas especializadas neste tipo de sistema para adequar e proteger a estrutura.

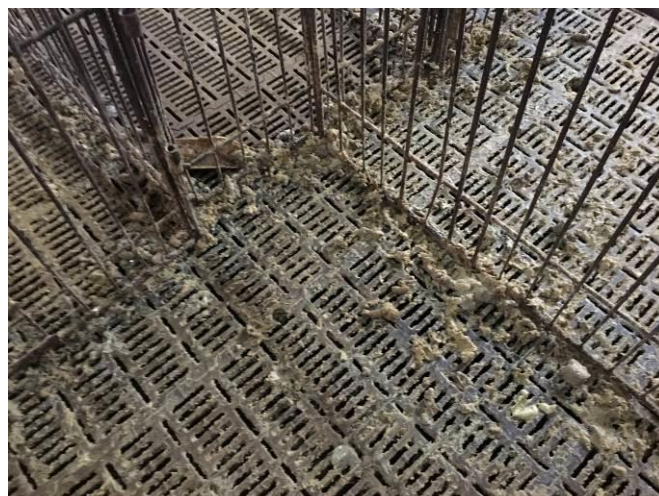
Figura 9 – Piso da creche com presença de fezes dos leitões

Em relação ao piso, verificou-se a presença de muitas fezes dos leitões, conforme na figura 9, deixando o piso, que diferente dos demais setores é de plástico, muito escorregadio, orientado a ideia que se deve utilizar a bota antiderrapante. Os cochos que ficam sobre o piso da creche, apresentam pontas de ferro com alto risco de corte ou perfuração dos pés, lembrando que a bota utilizada não protege para tal situação.

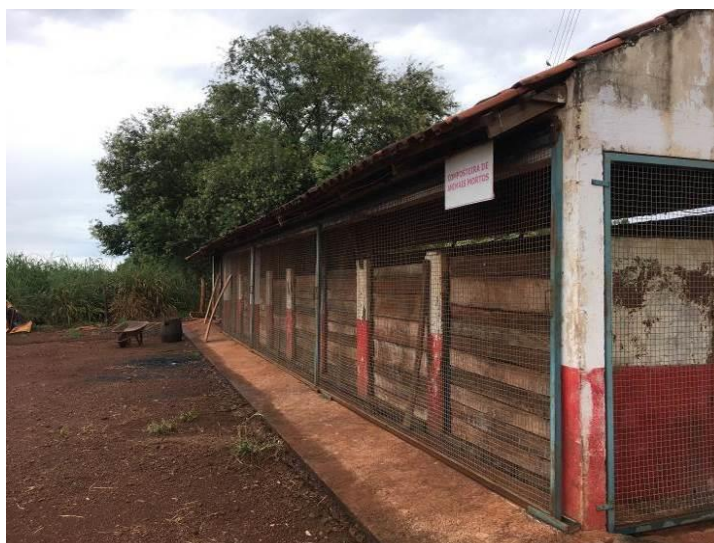
Figura 11 – Composteira para depósito de animais mortos

Na compostagem, verificou-se a presença de facas de necropsia e um pequeno machado, onde os funcionários precisam esquartejar os animais em pedaços de no máximo 20 kg cada. No local foi verificado a presença de um par de luvas de malha de aço, porém com alguns buracos. Conforme mencionado, no momento não havia ninguém na atividade, mas tal situação foi apresentada ao gerente.

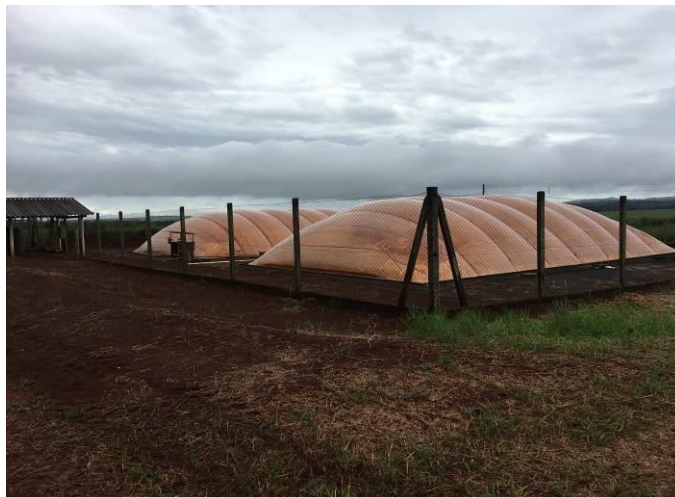
Figura 12 – Biodigestor para produção de biogás

As lagoas de dejetos são responsáveis por armazenar o dejetos produzidos pelos animais até sua respectiva aplicação, conforme orientação da parte ambiental. Nelas, o risco fica só por conta da exposição ao dejetos, um odor muito forte com presença de gás metano proveniente da decomposição do dejetos. Um único profissional habilitado realiza a atividade de locar a bomba nas lagoas e aplicar o dejetos nas pastagens ao redor. Já no biodigestor, onde o dejetos passa por um tempo antes de ir a lagoa, o gás presente é altamente inflamável, no local é possível verificar placas de identificação de risco de incêndio e explosão.

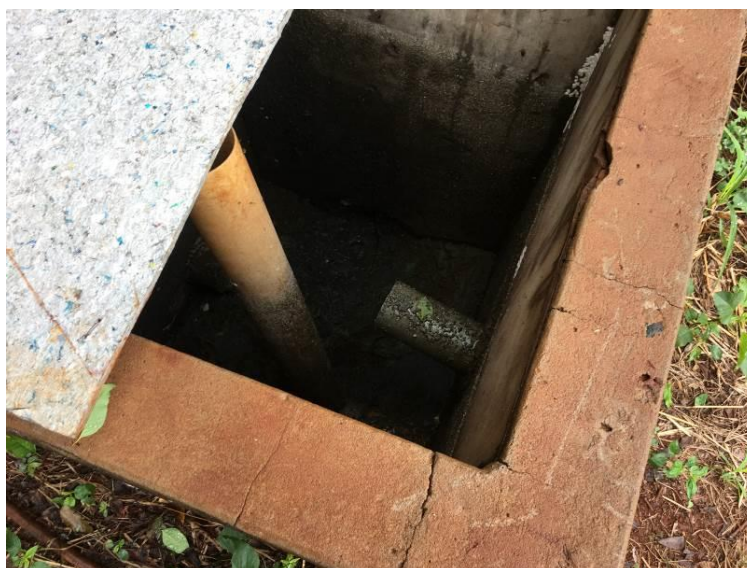
Figura 13 – Caixas de inspeção de dejetos

Cada setor da granja (gestação, maternidade e creche) possuem uma caixa de inspeção de dejetos, onde o responsável de cada setor verifica o nível do dejetos e se há obstrução para o sistema geral que leva o dejetos até as lagoas. Todas essas caixas estavam abertas e com a tampa ao lado, com risco direto de queda. Foi orientado ao gerente que fechasse as tampas evitando queda de algum funcionário, o que foi feito de imediato.
