UNIVERSIDADE
DE RIO VERDE

Análise de Controle de Segurança dos Trabalhadores e Usuários nos Arredores das Escavações em Valas de Rio Verde - GO

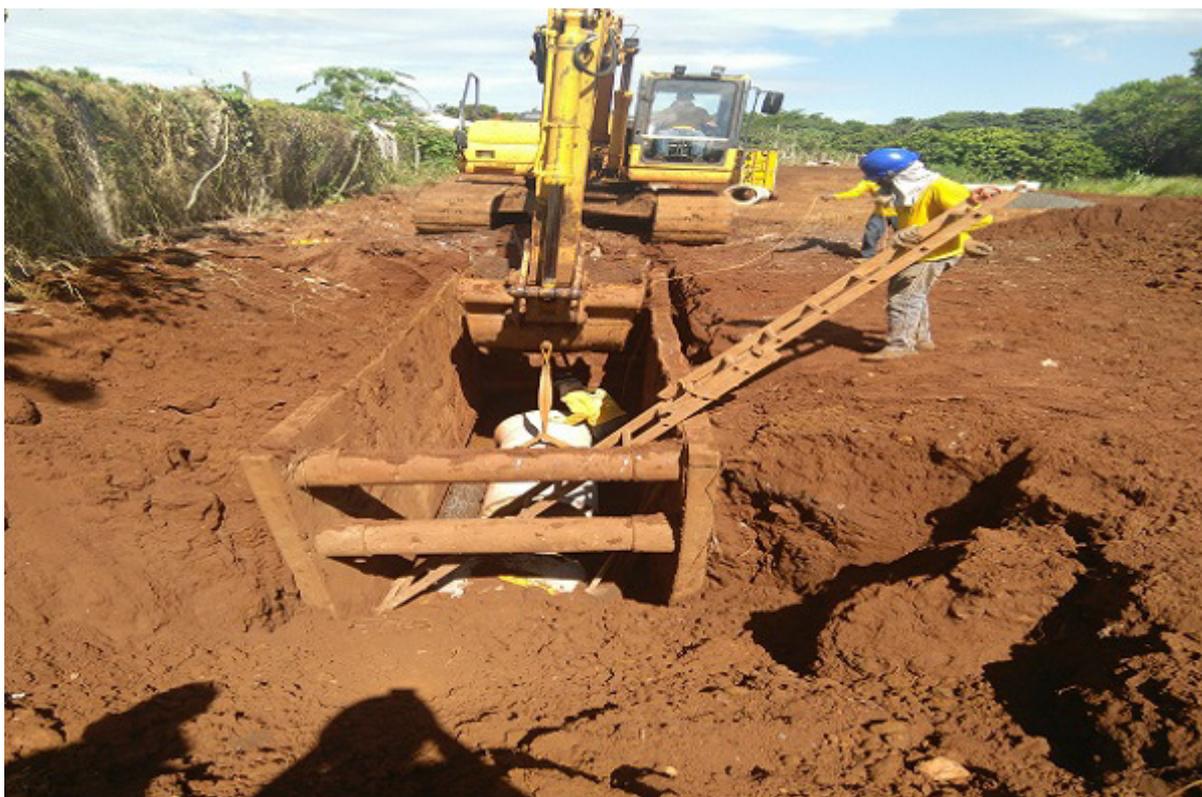
Na obra A, na qual ocorria escavação de implantação de drenagem de esgoto, realizada em local privado e intransitável, verificou-se que a mesma segue as recomendações da NR 18 (2018) item 18.6 e NBR 12.266 (ABNT, 1992), pois em seu entorno a área estava limpa sem árvores. Como sua escavação era superior a 1,75 m, no caso aproximadamente 3,00 m de profundidade, a empresa estava utilizando escora de prancha metálica blindada, pois o talude apresentava fissuras, havia sinalização na via pública em cada esquina sinalizava um trecho em obra. O solo escavado 17,66 m³ aproximadamente foi depositado no mínimo a metade da profundidade escavada com referência à borda da escavação e existia uma escada para a saída de emergência do colaborador em caso de urgência. Todo lançamento das manilhas estava sendo feito por corda guia Figura 01 e figura 02. Havia área de vivência para os colaboradores, banheiro, água potável, Figura 02. E as documentações exigidas pela norma regulamentadora, Permissão de trabalho (PT) Anexo 01, Análise Preliminar de Risco (APR) Anexo 02 e foi realizado *check list* (Apêndice A).

Figura 01 – Implantação de drenagem e esgoto
Fonte: Próprio Autor (2019).

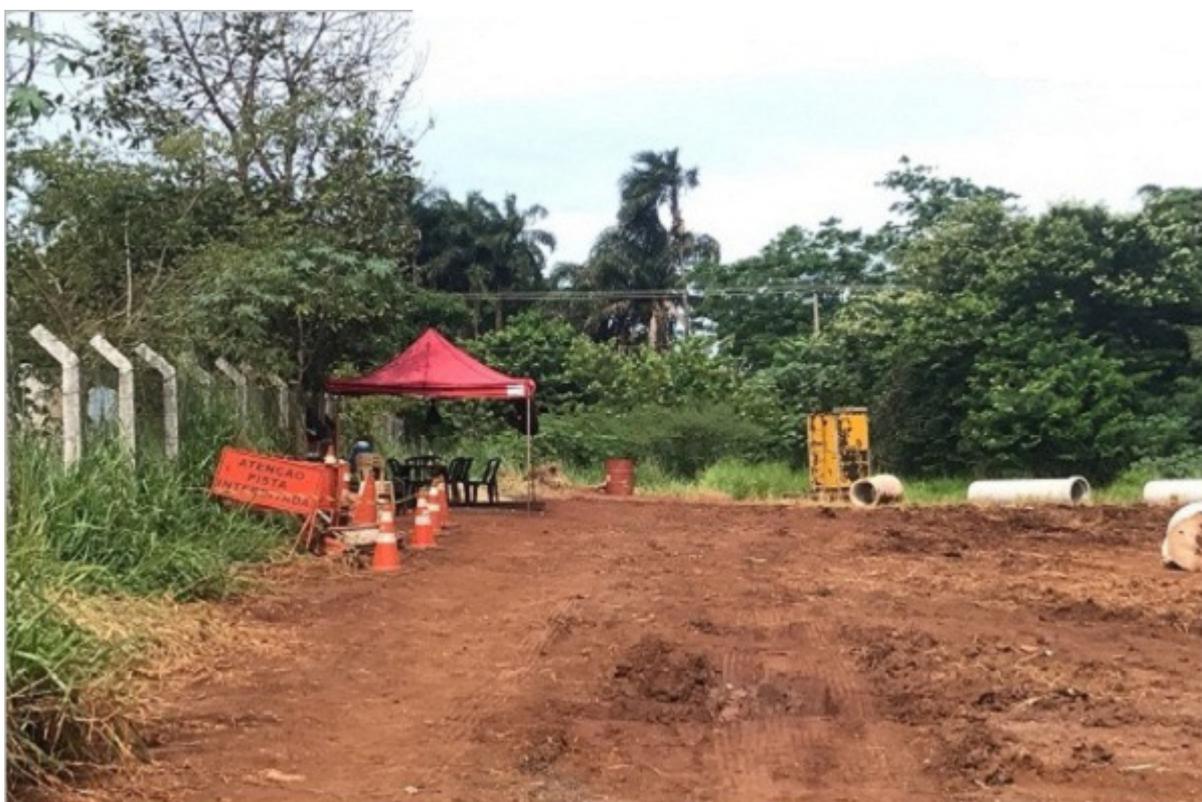
Figura 02 – Área de vivência e banheiro próximo da escavação.
Fonte: Próprio Autor (2019).

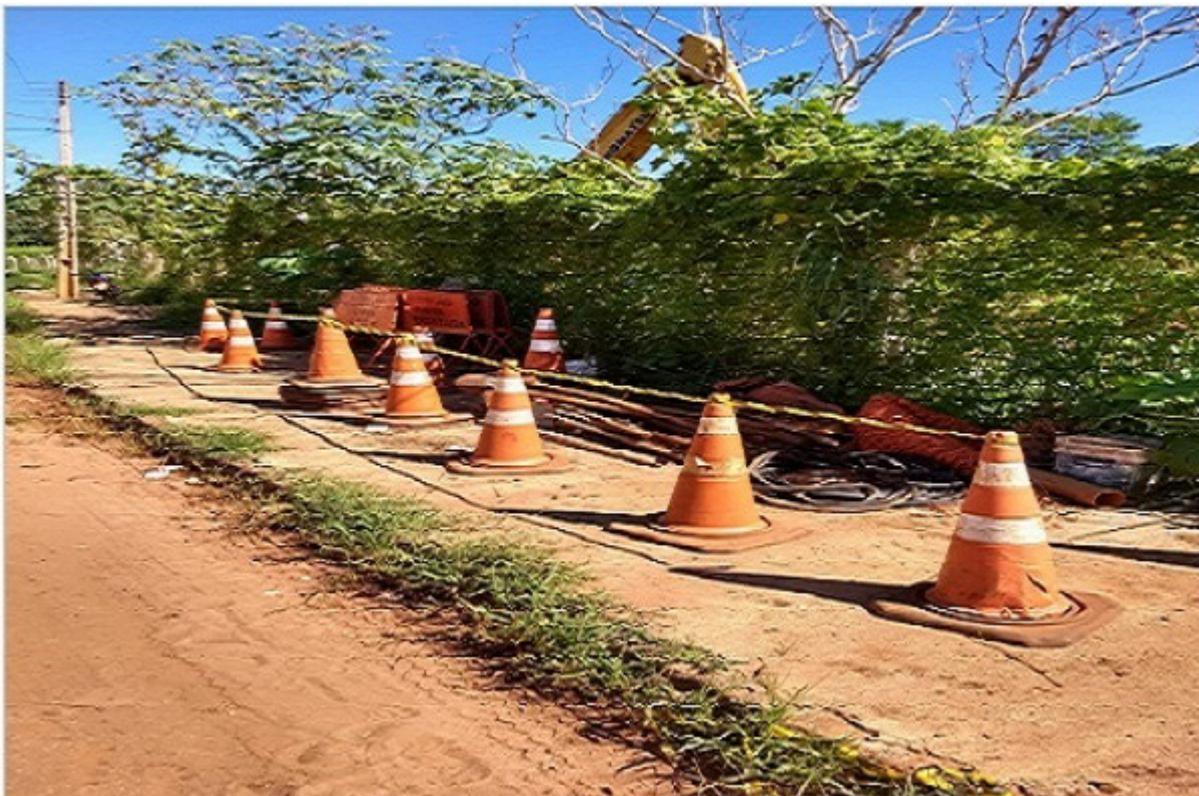
Figura 03 – Sinalização no entorno da obra.
Fonte: Próprio Autor (2019).

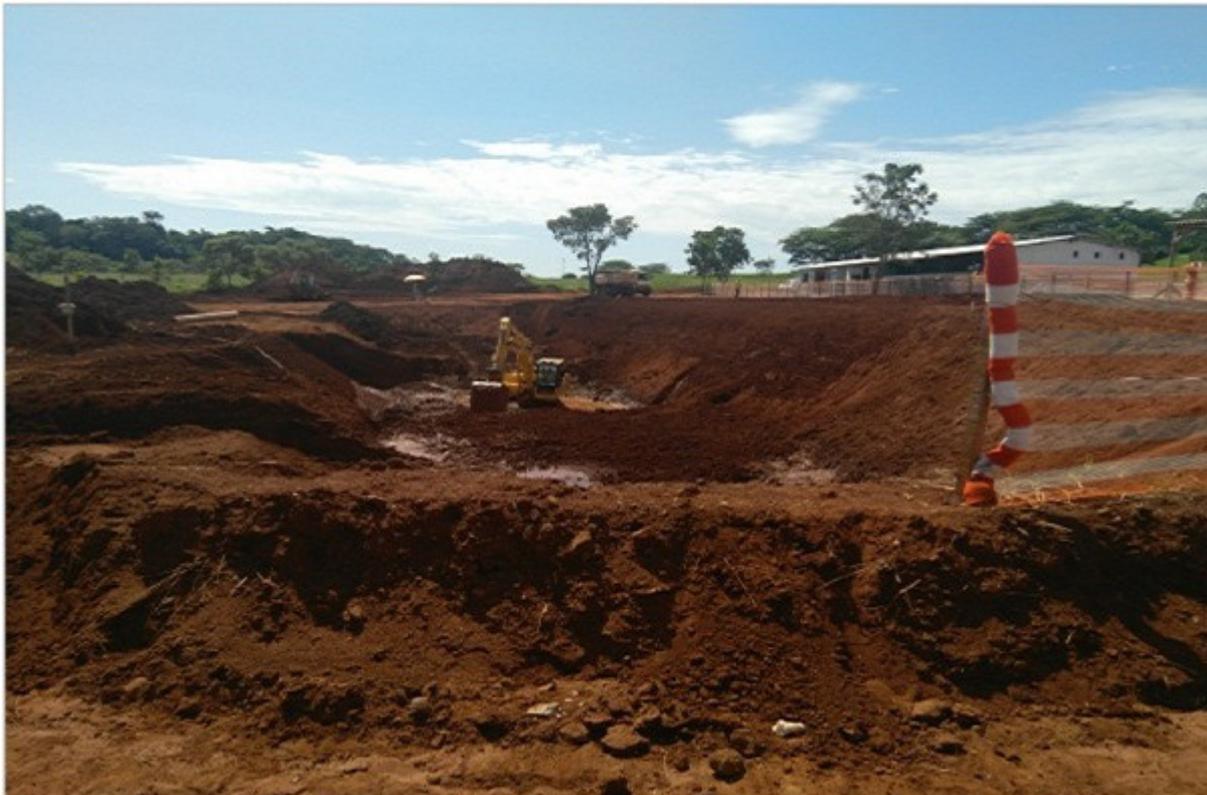
Na obra B (Figura 01, 02 e 03), foi executada uma escavação entorno de 5,00 m de profundidade, para a implantação de uma elevatória de uma adutora para a ligação da rede de esgoto da obra A, para o tratamento da ETE (Estações de Tratamento de Esgoto) e drenagem do mesmo, pois não houve o desligamento da rede. Foi constatado que a obra seguia todos os protocolos de normas de segurança. Como o local tinha muito fluxo de colaboradores próximo da escavação, foi sinalizada com tela cerquite e placas de sinalizações dentre elas as de uso obrigatório de EPI's (Figura 04 e 05). E os documentos com Permissão de trabalho (PT) Anexo 01, Análise Preliminar de Risco (APR) Anexo 02 e foi realizado *check list* (Apêndice B) estavam na frente de serviço.

Figura 04 – Sinalização.
Fonte: Próprio Autor (2019).

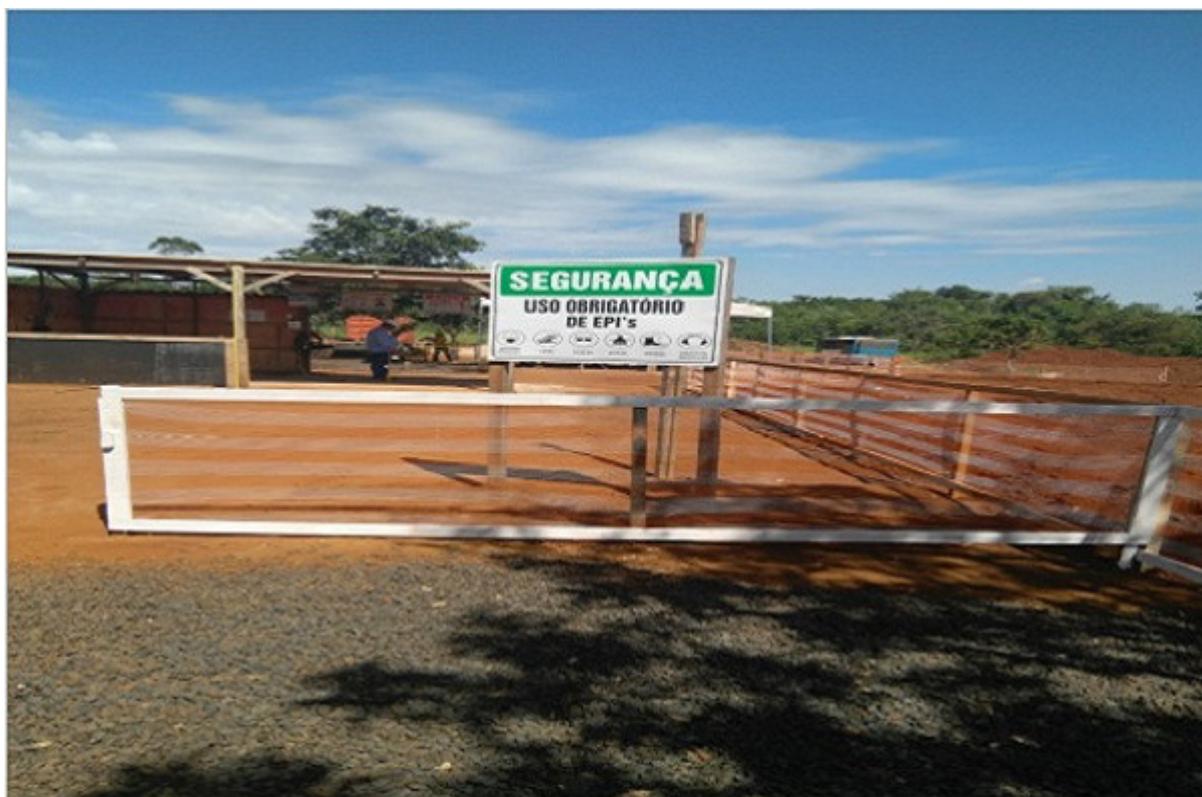
Figura 05 – Sinalização de uso obrigatório de EPIs.
Fonte: Próprio Autor (2019).

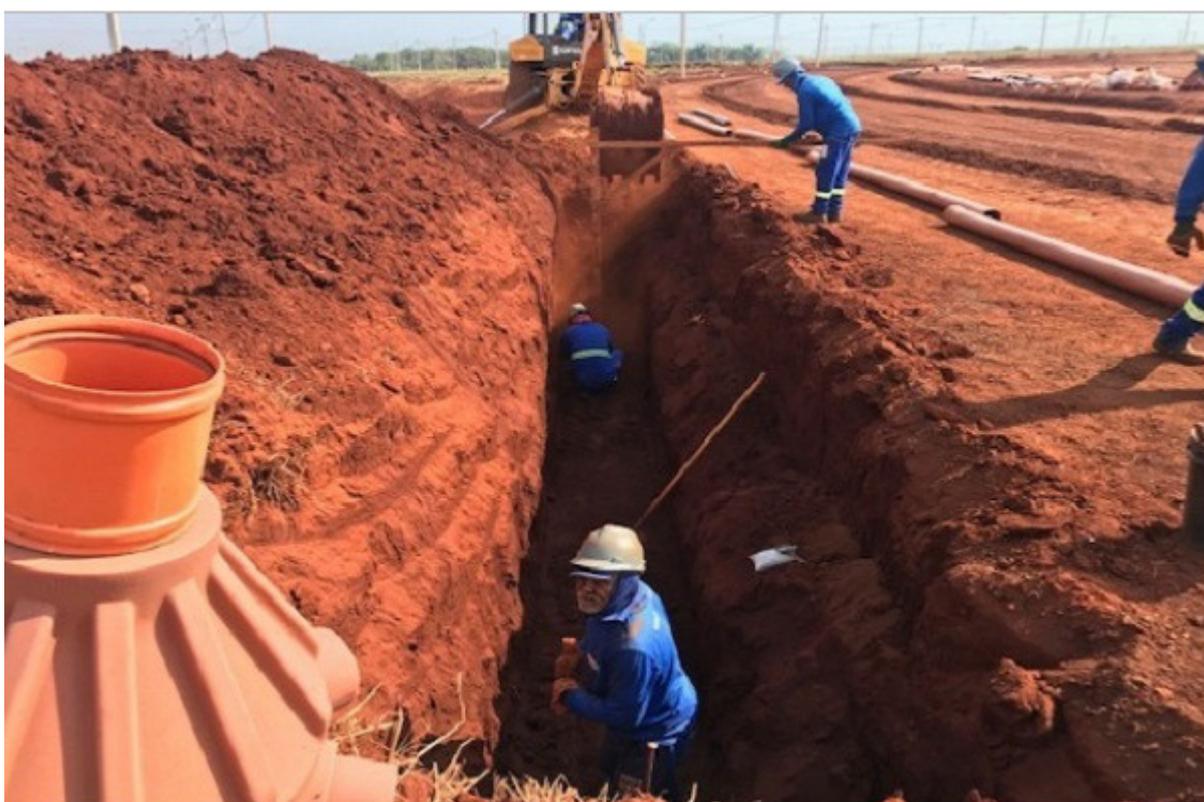
Na obra C, onde estava sendo realizada a implantação de rede de água no loteamento na cidade de Rio Verde, as escavações das valas tinham entre 1,00 m a 2,00 m de profundidade, conforme a Figura 06. Foi observado que na obra, não estavam seguindo as recomendações das normas NR 18 (2018) e NBR 9061 (ABNT, 1985) pois o solo retirado da escavação estava sendo depositado próximo da borda da escavação, não havia sinalizações no perímetro, ou de uso obrigatório de EPI's, não existia área de vivência, banheiro próximo, escavando vala com colaboradores dentro, sem EPI's, Figura 06, Figura 07 e Figura 08. E as documentações de liberação de serviço não estavam na frente de trabalho no momento da visita, também foi realizado um *check list* (apêndice C).

Figura 06 – Obra “C”- Funcionários sem EPI's e descarte do solo na borda da escavação.
Fonte: Próprio Autor (2019).

| ETAPA DA ATIVIDADE | CONDIÇÃO PERIGOSA | DANO | GRAU DE RISCO OU SIGNIFICÂNCIA | PLANO DE CONTROLE |
|---|---|---|---|--|
| | | | | Os materiais retirados da escavação devem ser depositados a uma distância superior à metade da profundidade, medida a partir da borda do talude conforme NR18. |

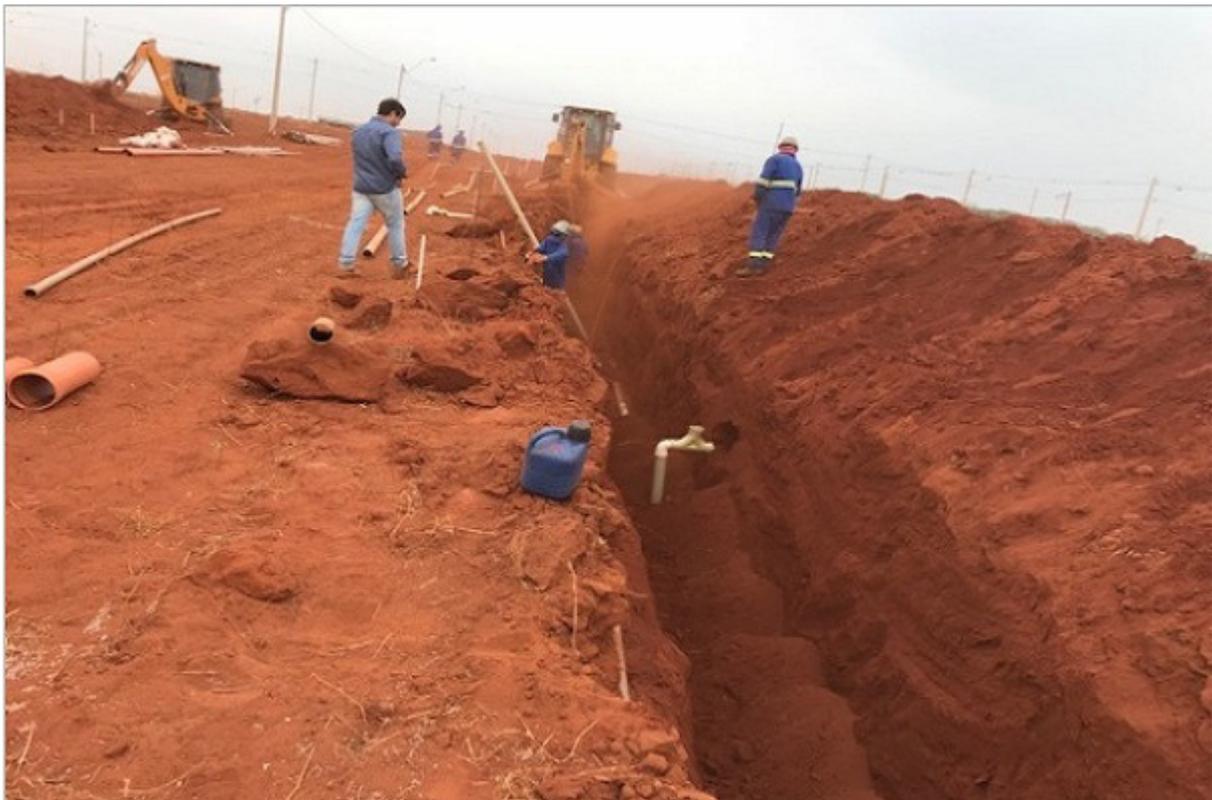
Figura 07 – Máquina escavando com funcionários dentro da vala e colaboradores sem EPI's.
Fonte: Próprio Autor (2019).

| ETAPA DA ATIVIDADE | CONDIÇÃO PERIGOSA | DANO | GRAU DE RISCO OU SIGNIFICÂNCIA | PLANO DE CONTROLE |
|---|--|--|---|--|
| | | | | Todos os colaboradores devem estar afastados do raio de alcance da concha das máquinas (retroescavadeira/escavadeira). |

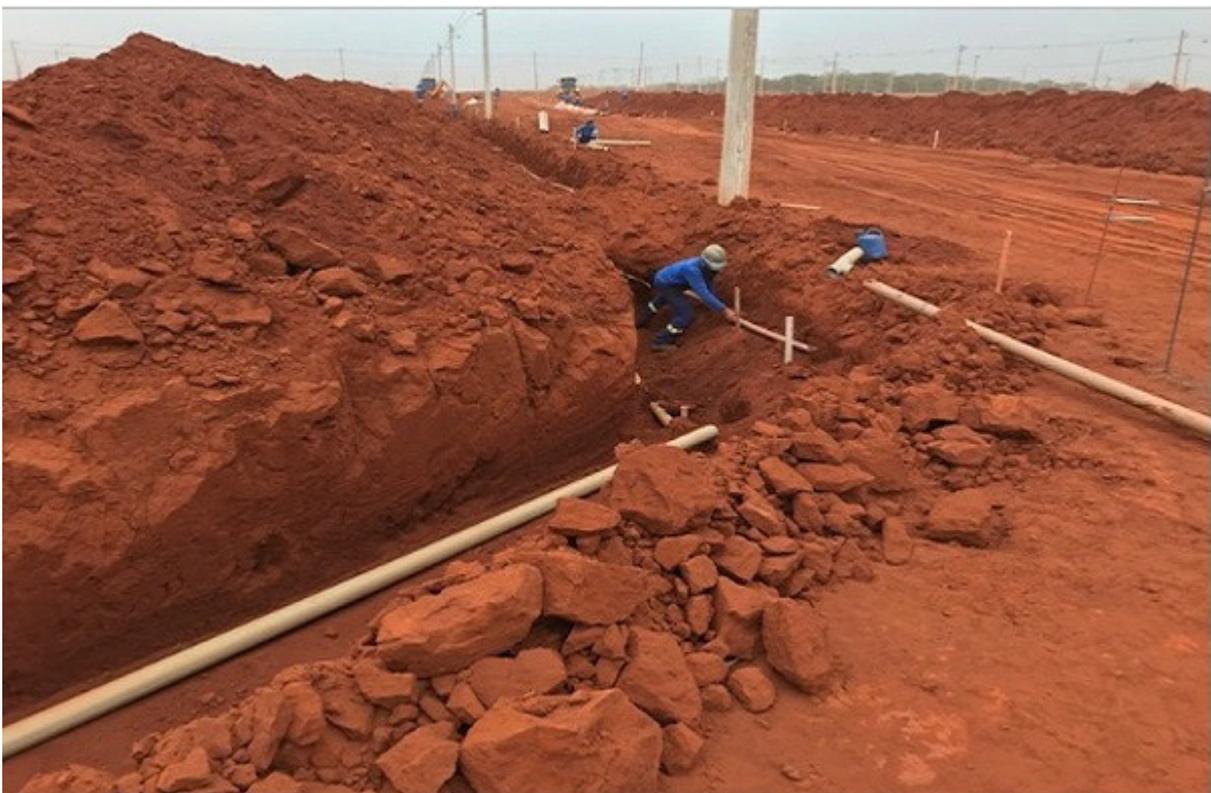
Figura 08 – Descarte de terra próxima da borda e falta de área de vivencia e banheiros próximos dos funcionários.
Fonte: Próprio Autor (2019).

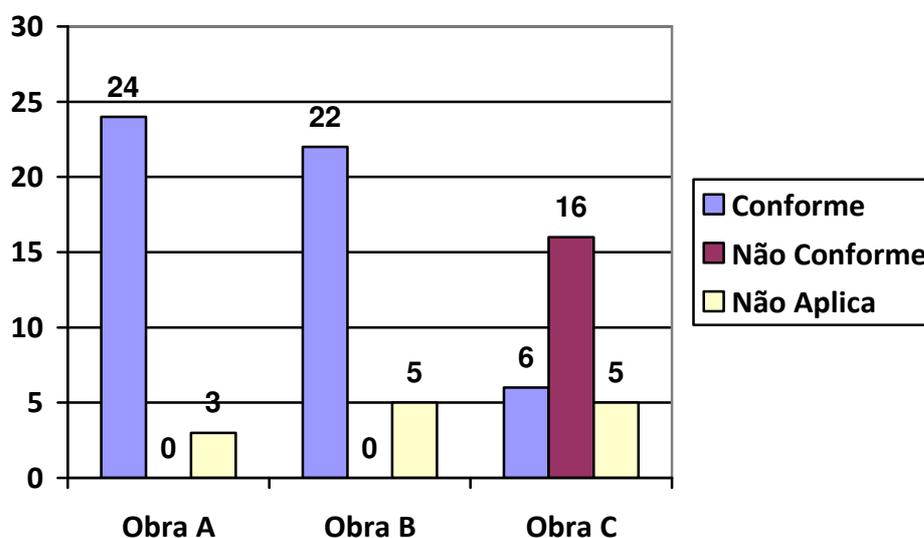
Fazendo uma comparação entre as três obras, é possível constar através dos dados obtidos com *check list* (Apêndice A, B e C), conforme mostra o gráfico de números de conformidades por obra em escavação Figura 09, que as obras A e B apresentam uma maior quantidade de itens conforme as recomendações normativas, enquanto a obra C é a que menos apresenta itens conforme e apresenta uma maior quantidade de itens com não conformidade.

Figura 09 – Gráfico de números de conformidades por obra em escavação em vala.
Fonte: Próprio Autor (2019).

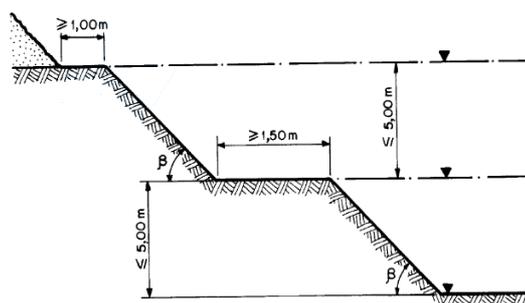
Fig.

| ETAPA DA ATIVIDADE | CONDIÇÃO PERIGOSA | DANO | GRAU DE RISCO OU SIGNIFICÂNCIA | PLANO DE CONTROLE |
|---|---|---|---|--|
| | | | | Escavações com profundidades iguais ou superiores a 5,00 m devem utilizar patamares (bermas ou patamares) com largura superior a 1,50 m, quando não houver interferência no entorno. Vide fig. 02. |
