Relação custos e segurança do trabalho em pequenas obras

Cost and safety of work in small works

Gustavo Casanova; Gustavo Ferreira Santana ¹ Cristiane Marques de Freitas Loiola²

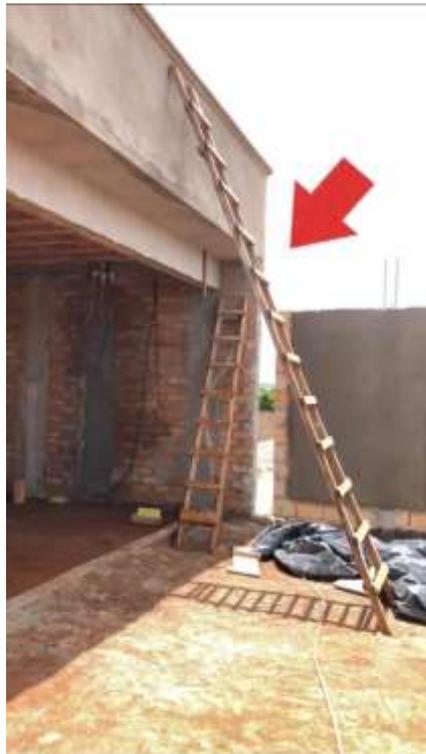
O item 18.12 desta norma se refere a escadas, rampas e passarelas, mais especificamente o item 18.12.5.6 faz referência ao uso de escada de mão, o qual expressa nos subitens “b” e “c” que essa deve ser fixada nos pisos inferior e superior, ser dotada de dispositivo que impeça o seu escorregamento e ser dotada de degraus derrapantes. No

entanto, como pode-se verificar na figura 1 pertencente à obra utilizada para realização deste estudo, a escada não se enquadra nos padrões exigidos por esta norma.

Figura 1 – Ausência de fixação da escada no piso inferior e superior; Ausência de degraus antiderrapantes; Ausência de apoio em piso resistente.

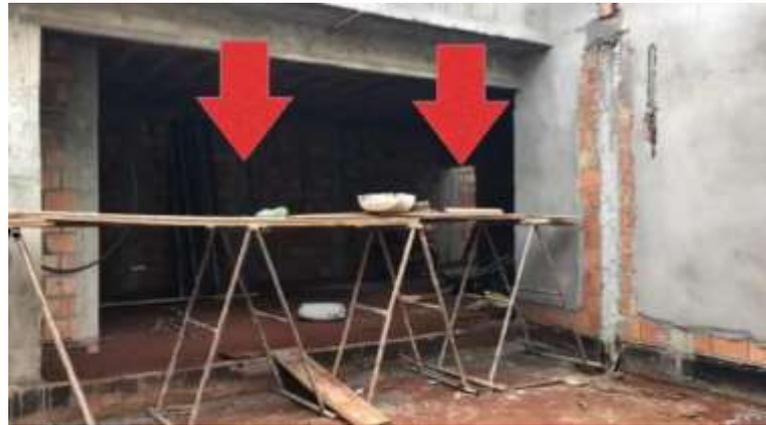
Dando continuidade à NR 18, no item 18.15.14, referente a AndAIMes Simplesmente Apoiados, é regulamentado que andAIMes cujos pisos de trabalho estejam situados a mais de 1,50m (um metro e cinquenta centímetros) de altura devem ser providos de escadas ou rampas. Entretanto, é observado na figura 2 que a obra em questão não obedece ao exigido nesta norma.

Figura 2 – Ausência de proteção adequada fixada à plataforma de trabalho.
Fonte: Próprio Autor (2019).

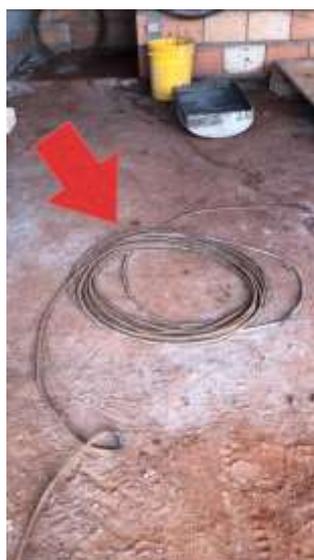
Ainda sobre a NR 18, o item 18.21 é restrito a Instalações Elétricas, observa-se que o subitem 18.21.3 expressa claramente que é proibida a existência de partes vivas expostas de circuitos e equipamentos elétricos. Também é observado no subitem 18.21.5, que os condutores devem ter isolamento adequado, não sendo permitido obstruir a circulação de materiais e pessoas. Contudo, nas figuras 3 e 4, contata-se o descumprimento desta norma pela obra estudada em questão.

Figura 3 – Disposição inadequada de materiais e objetos no raio de atração dos colaboradores.
Fonte: Próprio Autor (2019).

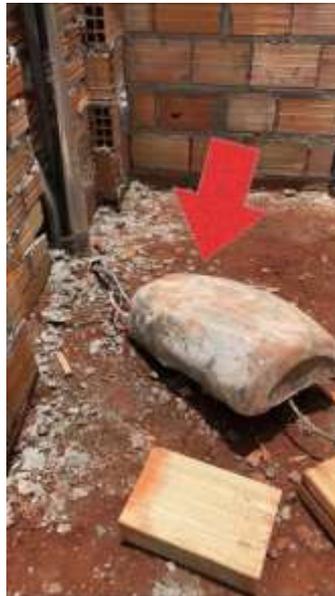
Figura 4 – Presença de partes vivas expostas de circuitos elétricos.
Fonte: Próprio Autor (2019).
