**DIAGNÓSTICO AMBIENTAL DAS APPs EM PROPRIEDADES
RURAS NO SUDOESTE GOIANO**

**RIO VERDE
GOIÁS - BRASIL
2011**

Artigo apresentado à Fesurv –
Universidade de Rio Verde,
como parte das exigências da
Faculdade de Engenharia
Ambiental, para obtenção do
título de *Engenheiro Ambiental*

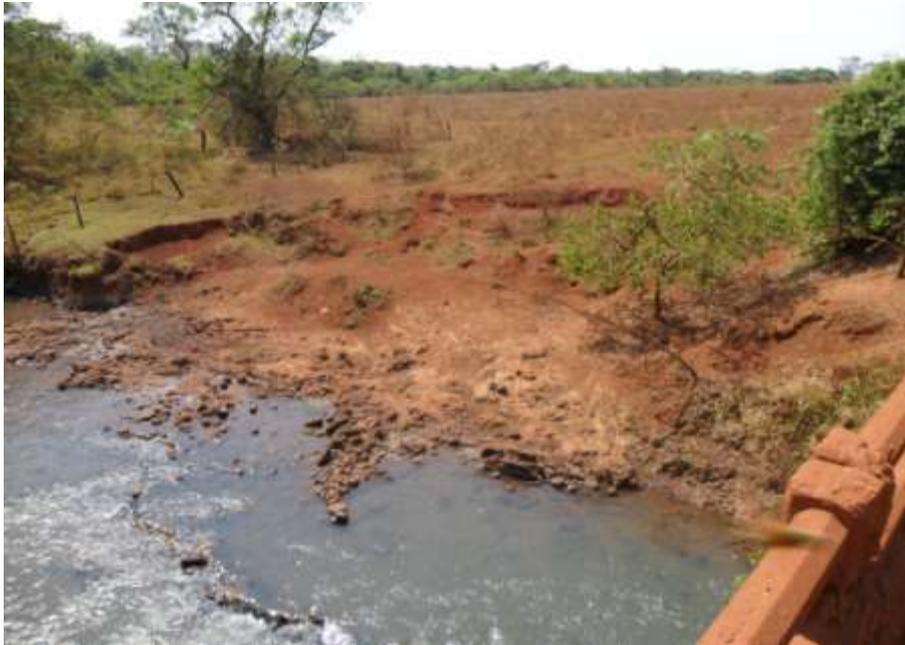
O ponto mais crítico analisado encontra-se a margem do rio, no qual está em estado de assoreamento (Figura 2). Segundo entrevista realizada com o proprietário, quando adquiriu essa propriedade, este local já se encontrava desta forma, mas não com tamanha proporção, não havendo mata ciliar e com erosão menos intensa. Ele acredita que esta mata foi aberta para a dessedentação do gado, vista como forma menos dispendiosa para o antigo proprietário.

Figura 2 - Margem do rio São Tomás em estado de assoreamento.

A erosão possui 25 metros de comprimento e largura chegando a 18 metros. Observando a imagem, torna-se visível a perda de solo dessa área que é intensificada quando em época chuvosa. Sánchez (2001, p.82) define a degradação do solo, como um termo mais amplo do que poluição (do solo), englobando: “a perda de matéria devido à erosão ou a movimentos de massa; o acúmulo de matéria alóctone recobrando o solo; a alteração negativa de suas propriedades físicas e químicas; a morte ou alteração das comunidades de organismos vivos do solo”. Os tipos de degradação levantados por Sánchez justificam a importância de recuperar o mais rápido possível a vegetação original dessas áreas.

Diferente das APPs não conformes e das nascentes, a margem assoreada do rio necessita de um cuidado especial, devido ao estado erosivo que se encontra. Para esta recuperação ter certa eficiência é necessário interromper o processo erosivo da margem do rio que proporciona o seu assoreamento. A técnica que caberia neste caso seria o terraceamento, também conhecido como curva de nível. Esta curva de nível teria como objetivo impedir a erosão hídrica em época chuvosa, no qual reduziria as perdas do solo.

Depois de realizado o terraceamento será necessário uma correção de nível na encosta do rio, promovendo um nivelamento do solo para o plantio das mudas selecionadas. Seguidamente se faz necessário uma adubação do solo, pois diferentemente do restante da área este se encontra exposto sem qualquer tipo de vegetação fazendo com que seus nutrientes lixiviem com grande facilidade. Cumprindo estas fases, as tarefas seguintes se correspondem às mesmas das nascentes e APPs não conformes.

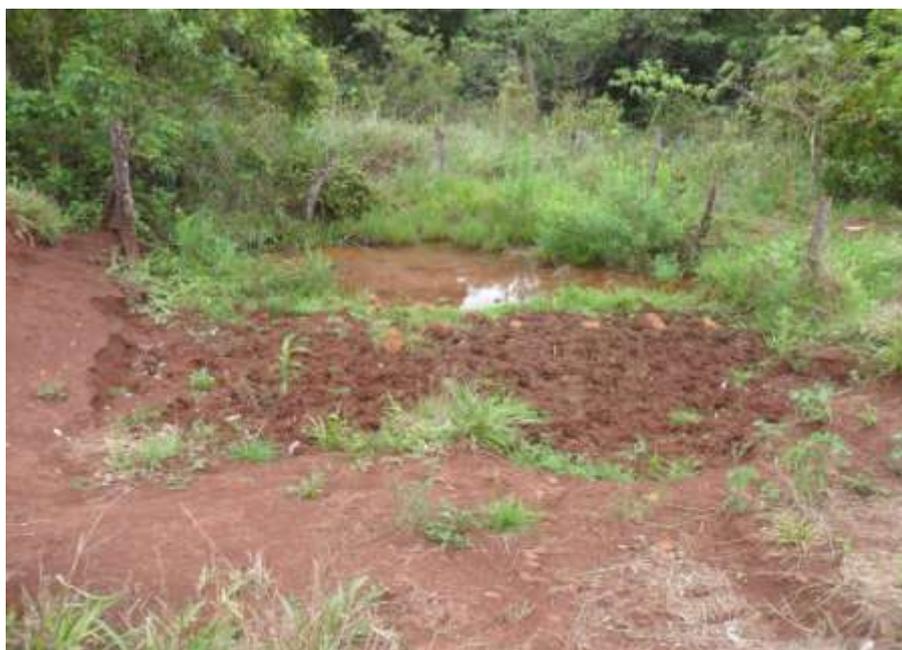
A nascente difusa (Figura 3) medindo 4,60 metros de comprimento e 3,30 metros de largura está aproximadamente a 19 metros da margem do rio, na qual possui 2 quadrantes com 19 metros de raio de mata ciliar e outros 2 quadrantes sem algum tipo de proteção. Esta nascente, além da supressão de sua mata ciliar, é usada como dessedentação do gado, fazendo que lado de sua margem se eroda devido ao pisoteamento dos animais.

Figura 3 - Nascente difusa em estado de degradação.

A primeira tarefa é impedir que o gado tenha contato direto com as áreas propostas à recuperação. A partir daí surge um grande problema, no qual a nascente difusa (Figura 3) e o ponto assoreado (Figura 2) servem de local para dessedentação animal. A sugestão é que se instale uma roda d'água no próprio rio fazendo com que movimente uma bomba que ligará uma mangueira até um cocho afastado da nascente e da margem assoreada do rio, disponibilizando água aos animais sem afetar a recuperação da área.

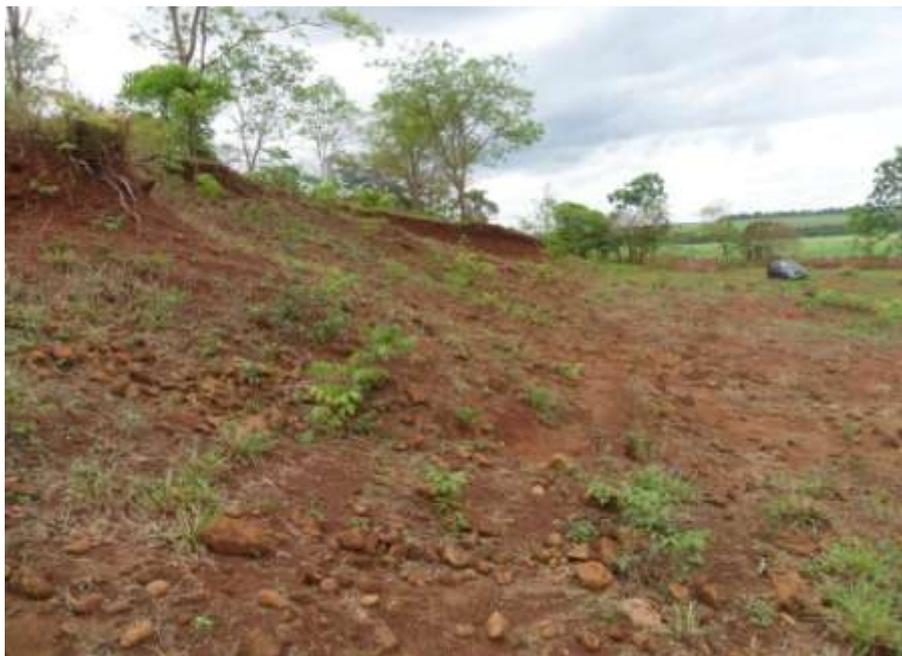
Observou-se uma área de 0,25 hectares que foi utilizada para extração de cascalho há oito anos (Figura 4). Segundo informações da Secretaria do Meio Ambiente de Santa Helena, esta extração de cascalho era realizada pela prefeitura de Maurilândia, para ser utilizada na estrada que liga a Usina Vale do Verdão aos campos de produção de cana-de-açúcar. Fato que foi confirmado pelo proprietário da área.

Figura 4 - Área minerada sem medidas de recuperação.

A área minerada possui 95 metros de comprimento, 25 de largura e 4 metros de espessura de perfil de solo. Uma parte da área encontra-se atualmente em regeneração natural com espécies nativas do cerrado. Mas apesar do terreno apresentar uma estabilização do solo e regeneração da vegetação em alguns pontos, não foi realizado

nenhuma medida de mitigação dos impactos ambientais após o encerramento da extração de cascalho.

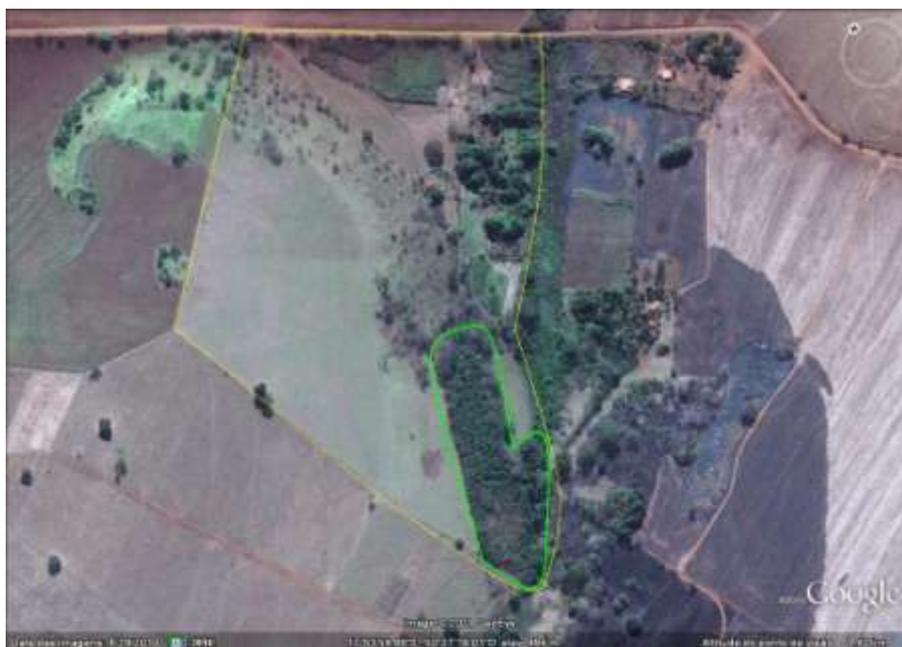
Outra verificação importante é o fato da propriedade não possuir Reserva Legal averbada. Porém possui 12,02% de sua área ocupada por mata nativa (Figura 5). O que caracteriza a propriedade como irregular segundo Art. 16º da Lei nº. 4.771/65 do Código Florestal que estabelece a quantidade mínima de mata nativa por região do País:

Figura 5 - Mata nativa da Área 2.

De acordo com a Figura 5, a mata nativa contornada de verde corresponde a 2,45 hectares da Área 2, sendo que o ideal seria 4,08 hectares da propriedade para atingir o mínimo de 20% exigido pela legislação.

Para averbação da Reserva Legal é necessário estabelecer mínimo de 20% da área total voltada para mata nativa. A Reserva Legal é permanente e deve ser averbada em cartório, junto ao registro do imóvel. A mata nativa da Área 2 situa-se a extremidade inferior direita da propriedade (Figura 5) correspondendo a 12,02% da propriedade.

Será necessária uma área de 1,63 hectares comprometida ao plantio de mudas, evidentemente será ocupada parte da área de pastagem, pois, recomenda-se o plantio ao lado esquerdo da mata nativa (Figura 5), na qual proporcionaria um aumento do fluxo gênico para o ecossistema.

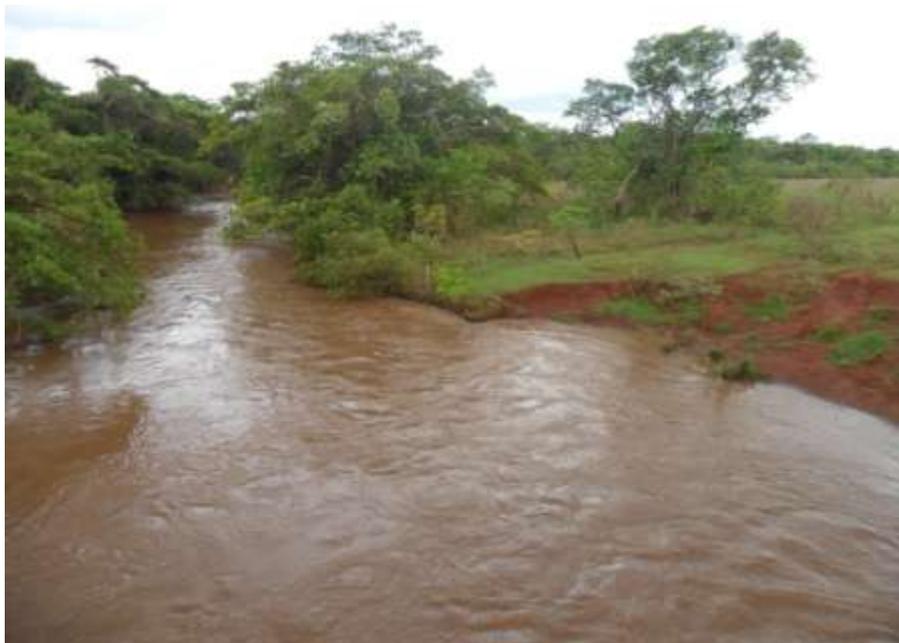
O problema da erosão pode gerar mais degradação na medida em que se desenvolve, como, por exemplo, o assoreamento do rio São Tomás e perda de solo (Figura 6). Segundo Piolli, Celestini e Magon (2004), as práticas agrícolas incorretas e desmatamento indiscriminado podem ser apontados como os principais responsáveis pelos processos erosivos. O reflorestamento e as mudanças nos sistemas de cultivo poderiam atenuar de maneira significativa o problema, vários fatores interagem para determinar a intensidade desse processo erosivo. Entre eles, podemos destacar:

Figura 6 - Assoreamento e perda de solo no rio São Tomás.

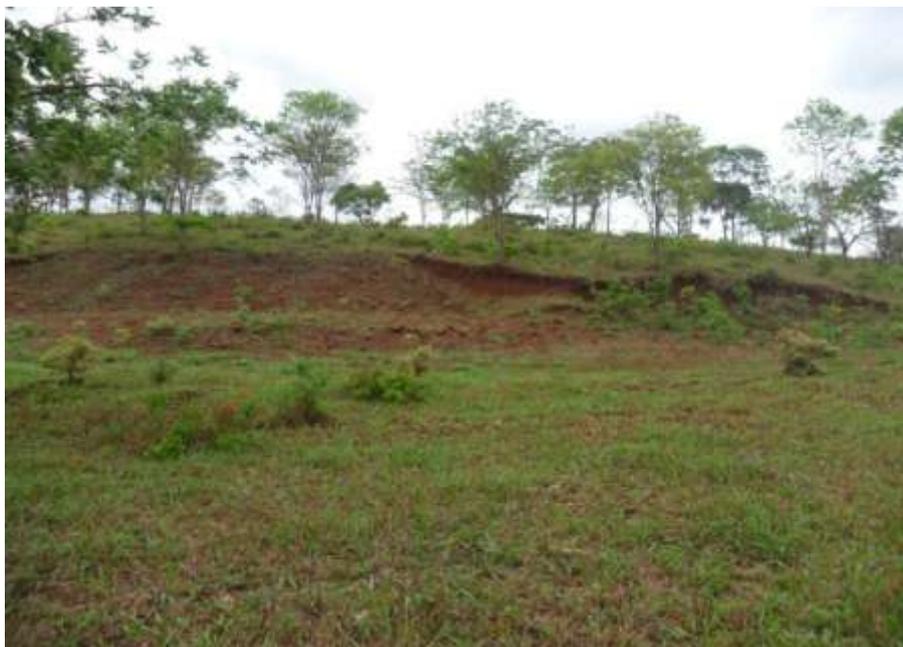
Para o morro, não se recomenda a retirada da vegetação tipo gramínea devida sua função de controle do processo erosivo, mas sugerimos o plantio de espécies nativas do Cerrado que suportam condições de solo bem drenado. A área a ser reflorestada se encontra ao topo do morro em toda sua extensão, onde há escassa vegetação nativa (Figura 7).

Figura 7 - Escassez de vegetação nativa no topo do morro.

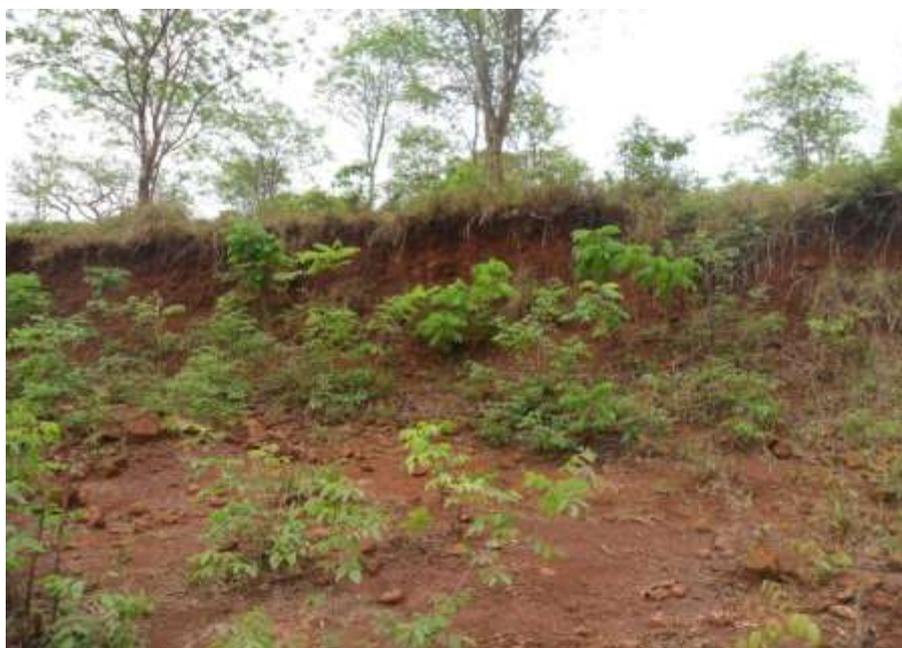
Apesar da área minerada não enquadrar-se como Área de Preservação Permanente, faz-se necessário uma atenção especial enfocando um controle de plantas invasoras, devido à área degradada estar em regeneração natural (Figura 8).

Figura 8 - Área minerada em regeneração natural.

A regeneração natural “é uma técnica aplicável em situações onde há um banco de raízes, com estruturas subterrâneas suficientes para proporcionar a recuperação, pelo menos parcial, da cobertura e da diversidade da vegetação natural” (KAGEYAMA et al., 2003, p.194).

Em áreas de regeneração natural, porém em baixa diversidade e densidade ou processo lento, pode-se utilizar plantios de enriquecimento, que caracteriza com a combinação entre a regeneração natural e plantio de mudas (KAGEYAMA et al., 2003).
