**FESURV – UNIVERSIDADE DE RIO VERDE  
FACULDADE DE ENGENHARIA AMBIENTAL**

**DIAGNÓSTICO AMBIENTAL E PLANO DE RECUPERAÇÃO DE  
UMA NASCENTE**

**RIO VERDE  
GOIÁS - BRASIL  
2011**

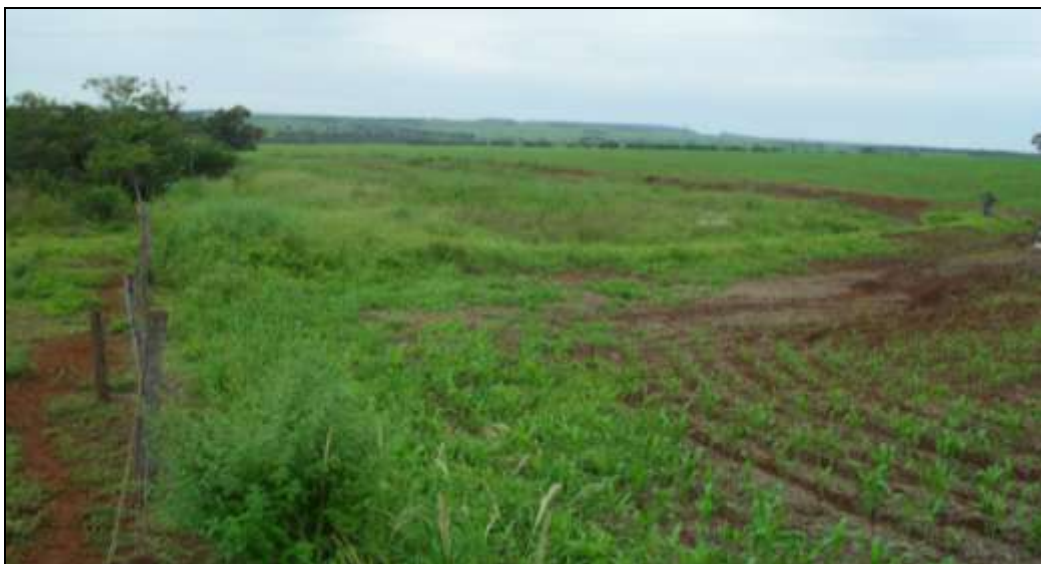
A nascente encontra-se perturbada, ou seja, não possui os cinquenta metros de vegetação em seu entorno, possui plantações anuais próximos à borda (menos de vinte metros), invasões de espécies exóticas como a *Brachiaria decumbens* e início de processo erosivo. Além disso, há a presença de animais domésticos que utilizam a nascente para beber água.

A nascente estudada possui a característica difusa por apresentar em sua área vários olhos d'água que escoam para um ponto central. Esse tipo de nascente é considerada mais vulnerável à ação humana, principalmente, ao pisoteio de animais domésticos como o gado. O pisoteio do gado, em áreas úmidas, causa processos erosivos e de compactação do terreno, o que provoca diminuição da taxa de infiltração da água no solo isso pode levar ao déficit na recarga dos aquíferos que alimentam fontes perenes, ao rebaixamento no nível freático e a redução da vazão das nascentes (AGUIAR; CAMARGO, 2004). A compactação do solo pode descaracterizar completamente a estrutura das comunidades vegetais dessas áreas úmidas.

FIGURA 02 – Imagem da área úmida da nascente estudada. Rio Verde, Goiás, Brasil, 2011.

Além dessas recomendações, é necessária a realização de manejo das espécies exóticas encontradas na parte úmida da nascente (Figura 2).

Já a área úmida (Figura 2) encontra-se com a borda invadida por espécies exóticas. Mas com potencial de regeneração natural, sendo necessárias apenas técnicas para acelerar a regeneração natural. Par isso, é feito o controle das espécies invasoras que podem afetar os ciclos biogeoquímicos, o regime de fogo, o crescimento e a sobrevivência das espécies nativas, a eliminação dos processos erosivos através de curvas de níveis e a eliminação de incêndios.

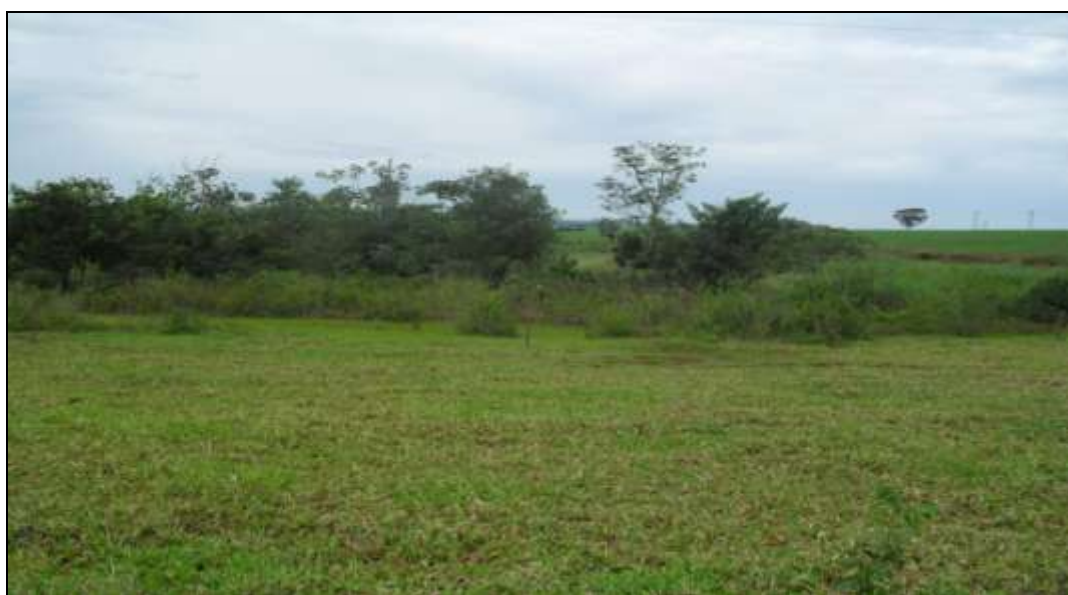
FIGURA 03 – Imagem da área seca da nascente estudada. Rio Verde, Goiás, Brasil, 2011.

A área seca (Figura 3) a ser recomposta equivale a um raio de 25m<sup>2</sup>. Essa área está ocupada por pastagem antiga (*Brachiaria decumbens*), portanto, a recomendação é o plantio de mudas de cerrado sentido restrito nessa área (Anexo 1).
