MEMORIAL FOTOGRÁFICO

LOCAL: Prédio **MULTIUSUÁRIO MÓDULO B** da UniRV - Campus Rio Verde

DATA: 09 de Novembro de 2021

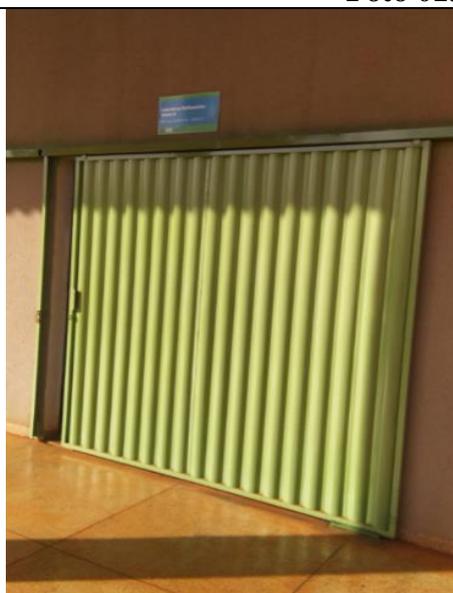
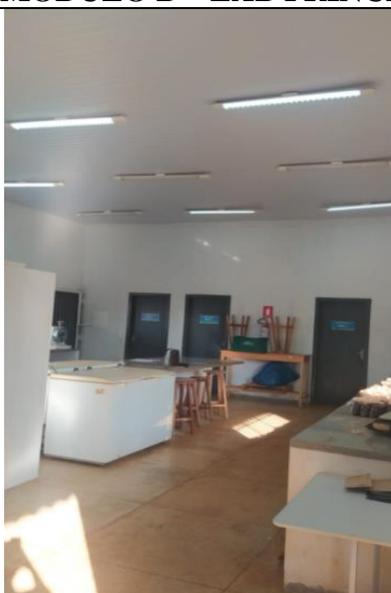
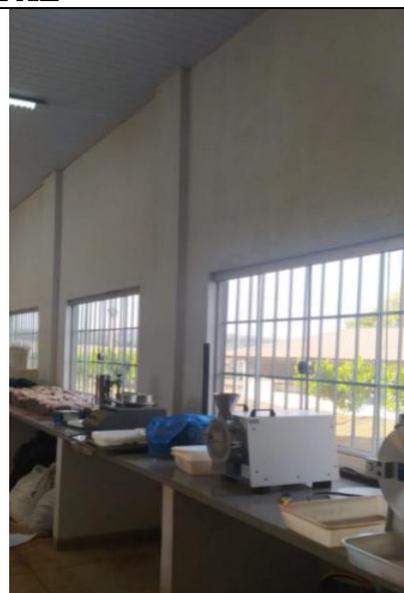
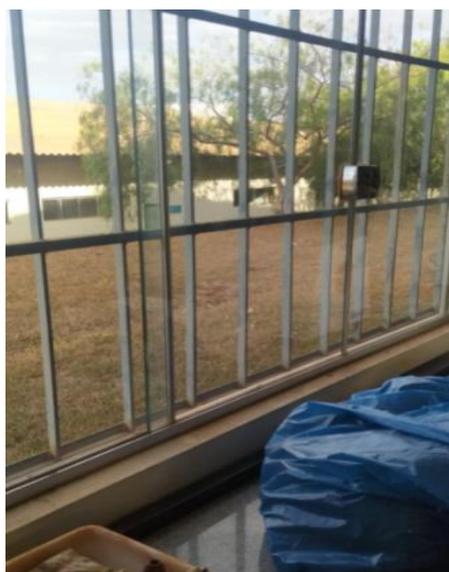
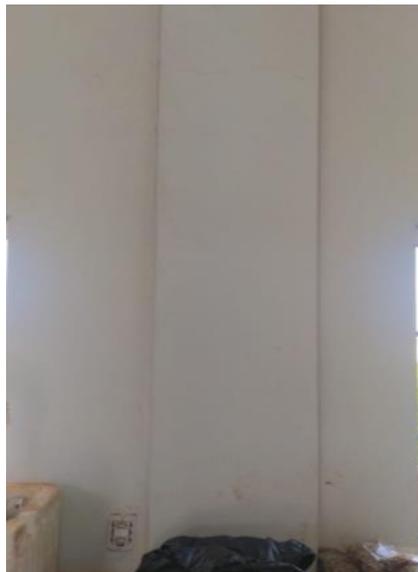
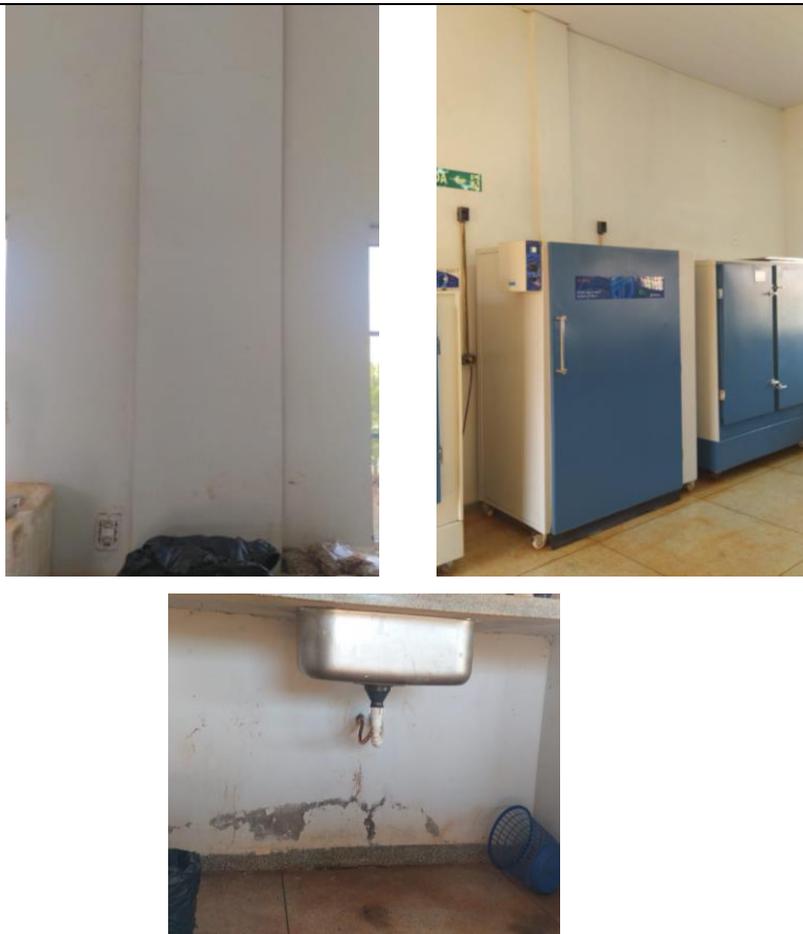
Foto 01. MÓDULO B – LAB PRINCIPAL

1. Portões externos com pintura mantida
2. Lâmpadas queimadas (quantidade = 03) e luminárias / lâmpadas ausentes (quantidade = 02)
3. Pintura das paredes internas com acabamento ruim (manchas do rolo) // paredes não emassadas
4. Presença de fissuras no peitoril das janelas
5. Presença de fissuras no pilar
6. Tomada dupla sem espelho
7. Conduletes externos sem tampa cega
8. Sifão do lavatório com defeito

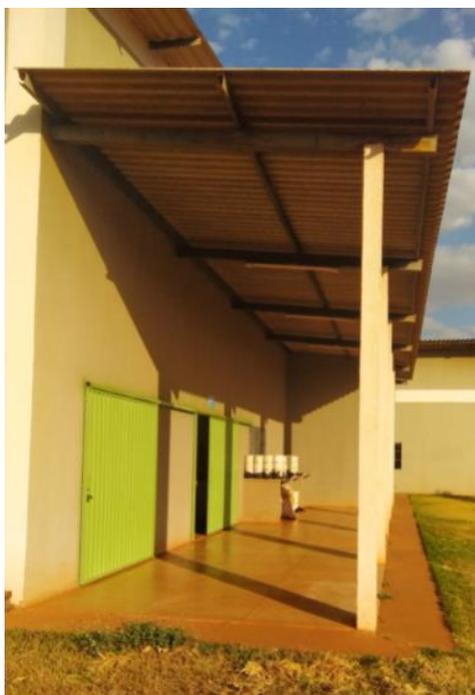
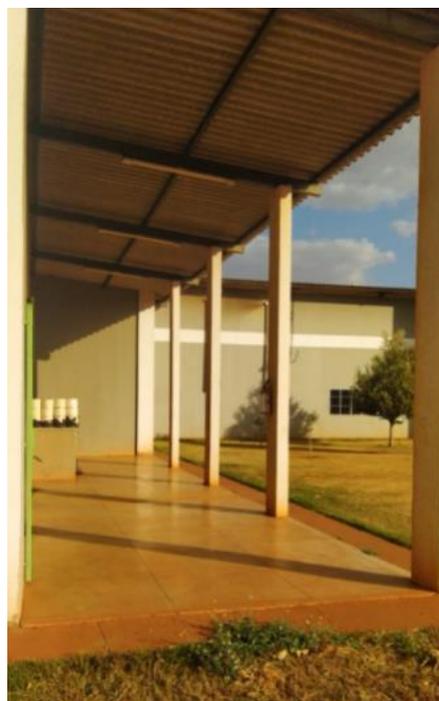
Foto 02. VARANDA

1. Lâmpadas com funcionamento adequado
2. Torneira, sifão e engate com funcionamento adequado

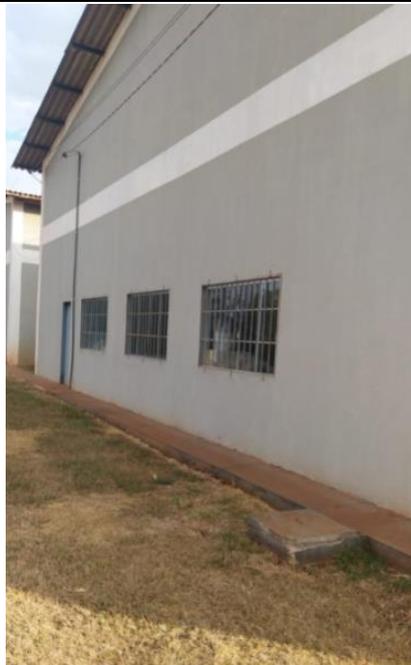
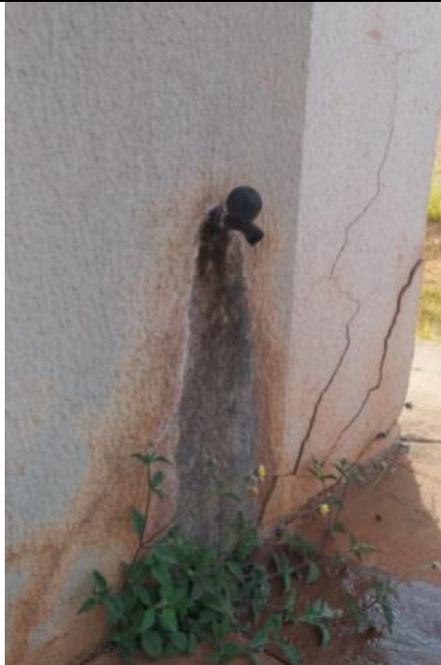
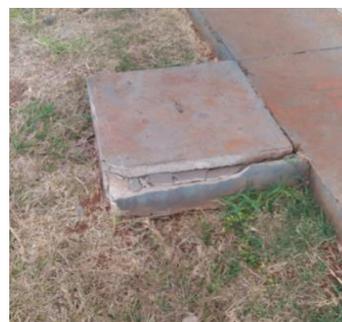
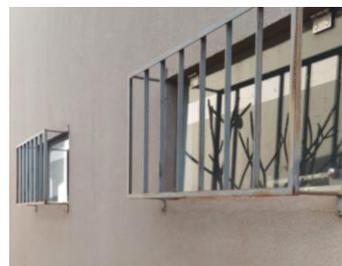
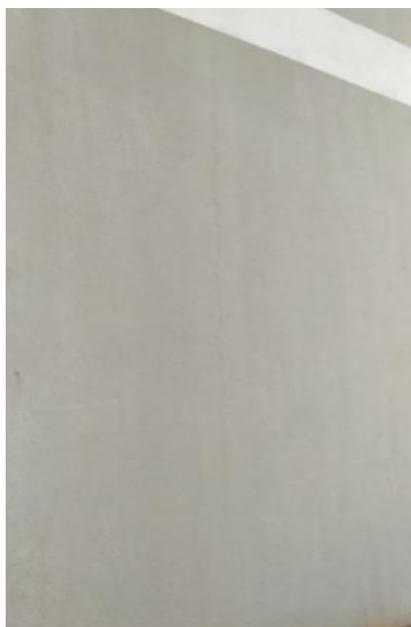
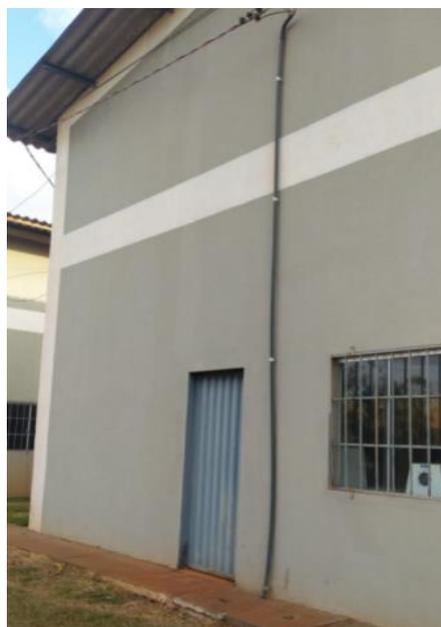
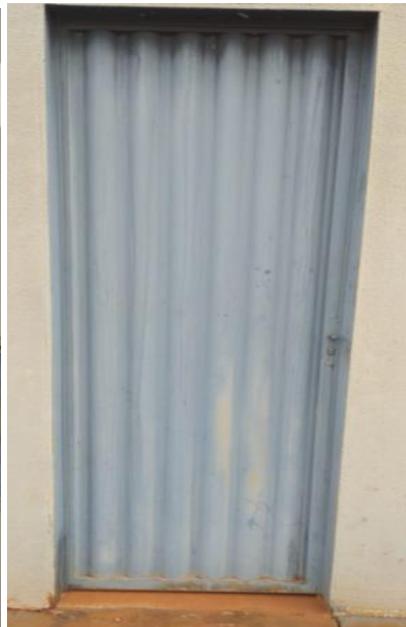
Foto 03. FACE LATERAL

1. Rachaduras no canto do pilar
2. Manchas de umidade – Torneira externa
3. Caixa de passagem danificada
4. Fissuras no revestimento externo
5. Instalações elétricas aparentes
6. Maçaneta quebrada
7. Fissuras nas contravergas das janelas

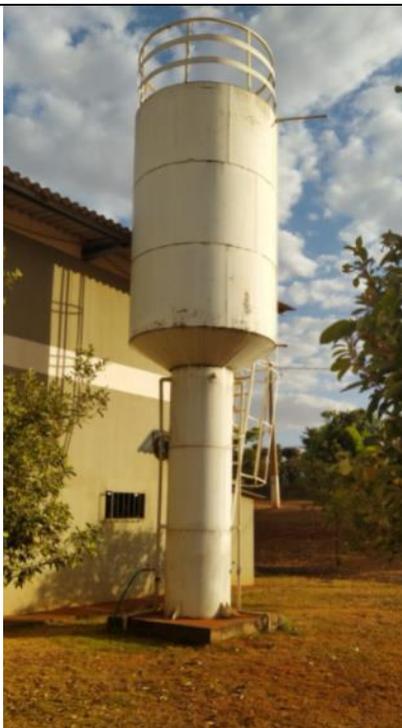
Foto 04. CAIXA D' AGUA

1. Pintura a ser mantida (manutenção)

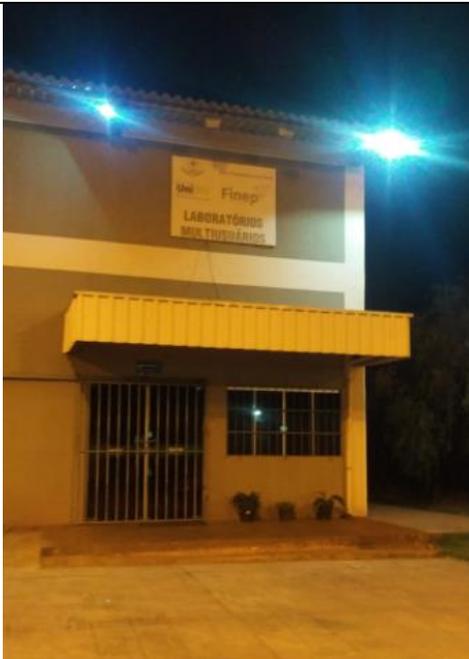
Foto 05. FACHADA PERIODO NOTURNO

1. Refletor com funcionamento inadequado (piscando)

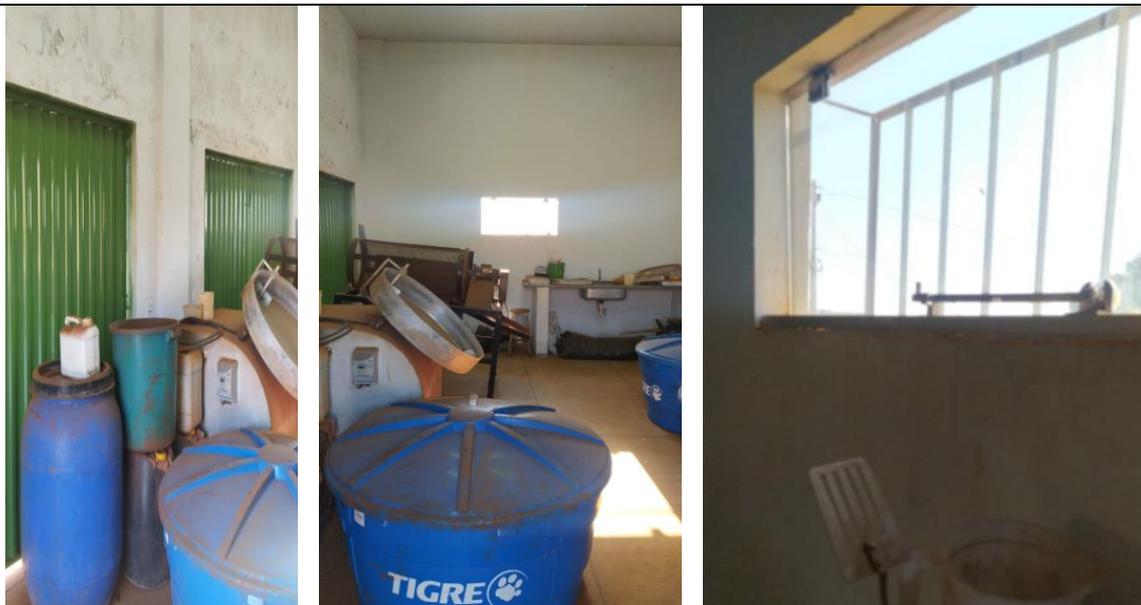
Foto 06. ANEXO MODULO B

1. Manchas de umidade na parede
2. Fissuras nas proximidades de tomadas e pilares
3. Presença de umidade no peitoril da janela
