Análise do Quadro Patológico de Fachadas: Estudo de Caso em Edificações de Pequeno Porte na Cidade De Rio Verde – GO

Isaque Ferreira Santos¹ Alex Mizael Martins²

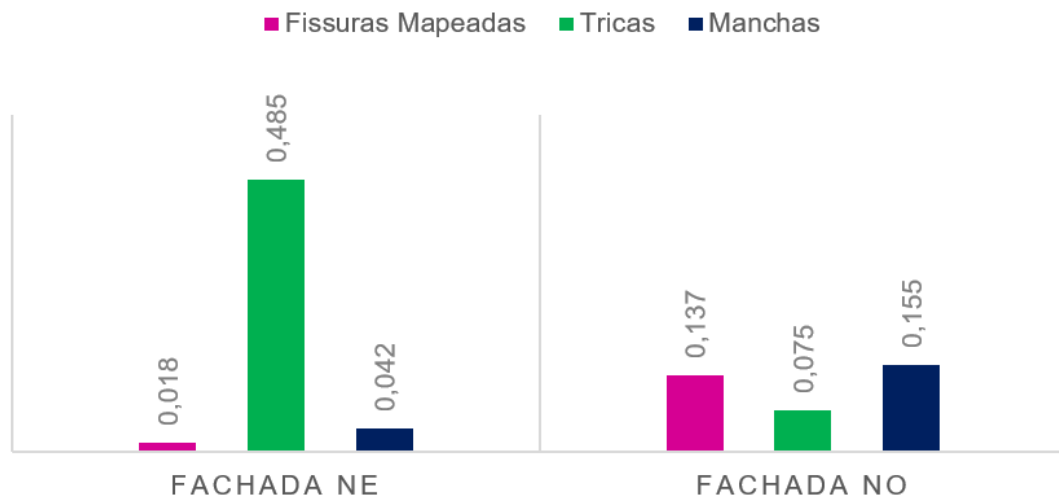
Figura 9 – Fator de dano observado nas fachadas analisadas no objeto de estudo A.
Fonte: Autor (2019).

Observa-se no gráfico que, em relação às trincas, a fachada NE apresentou um maior fator de dano, $0,485 \text{ m/m}^2$, valor aproximadamente 6,5 vezes maior em comparação com a fachada NO, $0,075 \text{ m/m}^2$.

Essas trincas podem ter sido causadas devido a movimentação térmica entre a estrutura e a alvenaria, dois elementos constituídos de materiais diferentes (concreto e bloco cerâmico, respectivamente), portanto, possuem coeficientes de dilatação distintos e uma variação térmica repercute numa variação dimensional do material (dilatação e contração), fazendo com que ocorra variação diferenciada entre componentes da fachada (THOMAZ, 1989). Com a incidência de raios solares nas fachadas há um aumento de temperatura e, com isso, há uma tendência de dilatação dos materiais. Já durante a noite, quando a temperatura tende a baixar, os elementos da fachada também acompanham essa tendência e esse resfriamento

pode causar uma retração nos materiais e, por consequência, com o tempo, pode haver uma fadiga que levará a formação de fissuras evoluindo um quadro mais crítico, caso não haja intervenções, que são as trincas.

Ainda analisando a 9, observa-se que o menor fator de dano, em relação às fissuras mapeadas, foi observado na fachada NE, 0,018 m²/m². Já para a fachada NO o fator de dano foi de 0,137 m²/m², aproximadamente 7,6 vezes maior que o FD calculado para a outra fachada.

O agregado presente na argamassa de revestimento pode ter uma variação volumétrica a depender da variação de temperatura e umidade, e isso tem como consequência a formação de fissuras por toda a extensão da parede (fissuras em forma de mapas).

Segundo THOMAZ (1989) outra provável causa do aparecimento de fissuras mapeadas na fachada é a execução de revestimento de fachada em determinadas condições climática, tais como dias muito quentes e secos, que contribuem para a desidratação nas primeiras horas da argamassa que desencadeia movimentos de retração, os quais geram tração interna e consequentemente, o aparecimento de fissuras. Os dados apresentados no gráfico da Figura 10 não são muito conclusivos, uma vez que esses problemas ocorrem, em geral, nas idades mais precoces da argamassa, e em especial quando ela ainda está no estado plástico. Portanto, a incidência solar é mais contributiva para o problema apenas nesta fase, não sendo preponderante nas idades mais avançadas do material cimentício.

Nota-se na Figura 9 que a fachada nordeste apresentou um fator de dano em relação às manchas, de $0,042 \text{ m}^2/\text{m}^2$, já na fachada noroeste observou-se um FD aproximadamente 3,7 vezes maior, $0,155 \text{ m}^2/\text{m}^2$.

As causas para esse tipo de problema são diversas, mas uma provável é a infiltração de água da chuva em algumas fissuras (apresentadas nos itens anteriores). Esse processo conduz ao acúmulo de umidade nessas regiões e isso pode facilitar algumas reações, como, por exemplo, de alguns componentes da tinta com fungos e bactérias presentes na atmosfera. Os dados complementares coletados nessa pesquisa (insolação e variação térmica) não ajudam a diagnosticar o problema. Seriam mais expressos os dados relativos à chuva dirigida, dado que não foi levado em consideração.

Para a correção da superfície com trinca, THOMAZ, (1989) aconselha fazer a aplicação de selante elástico ou tintas especiais que são capazes de tolerar deformações sem fissurar.

Uma possível forma de corrigir fissuras mapeadas é limpar a superfície fissurada e em seguida aplicar um material selante capaz de absorver as deformações do revestimento, logo após estender uma tela de poliéster, que restringirá a capacidade de expansão do revestimento, e por fim aplicar uma camada de tinta elastomérica.

Segundo Antunes (2010), a principal forma de prevenir o aparecimento de manchas é com a implantação de um sistema adequado de escoamento de águas pluviais com o uso de pingadeiras e peitoris com ressalto de pelo menos 26mm (Figura 10 e 11), e vedar com

silicone o encontro do peitoril com o contra marco, impedindo o fluxo direto da água da chuva no revestimento.

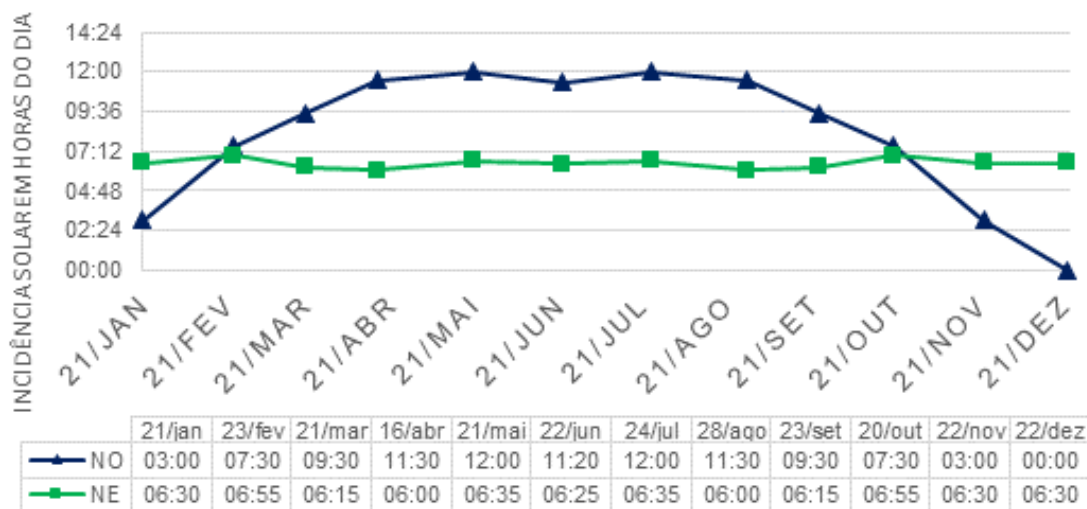
A 10 apresenta um gráfico com dados da incidência solar nas fachadas NE e NO. Ele é pouco conclusivo quanto a explicação pontual do problema apresentado na Figura pois, a fachada NO é a que mais fica exposta ao sol (pelo menos durante a maior parte do ano) não foi a que apresentou o maior fator de dano para as trincas. Contudo, ele é válido pois, mostra que essas fachadas recebem incidência solar e com isso, podem apresentar o problema descrito no parágrafo anterior.

Figura 10 – Incidência solar diária nas fachadas NE e NO do edifício A.

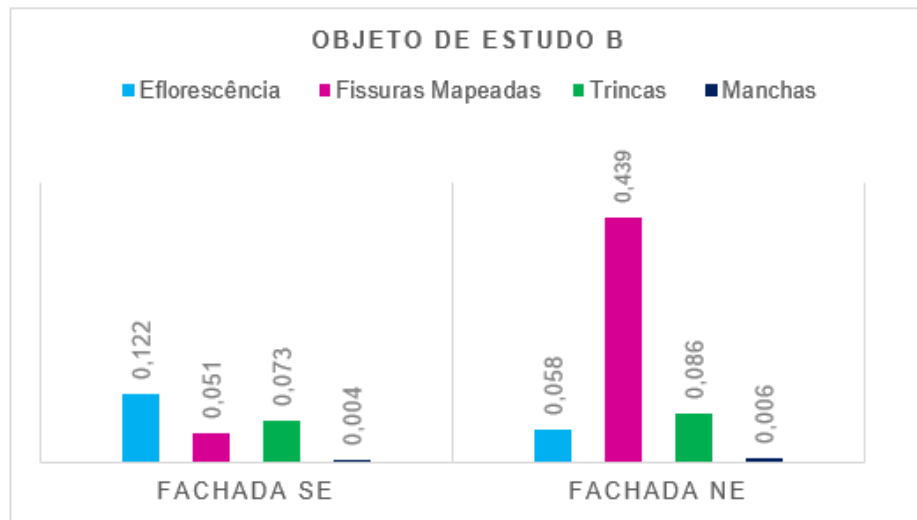
Figura 13 - Fator de dano observado nas fachadas analisadas no objeto de estudo B.
Fonte: Autor (2019).

Essas três manifestações patológicas são as mesmas observadas na edificação A. As fissuras mapeadas da fachada SE apresentaram fator de dano de 0,051 m/m², valor correspondente a 11,6% do FD calculado para a fachada NE. Em relação às trincas, na fachada SE notou-se um FD de 0,073 m/m² e na fachada NE um FD de 0,086 m/m², valor 17,8% maior. Já para as manchas, registrou-se um FD de 0,004 m²/m² para a fachada SE e 0,006 m²/m² para a fachada NE.

De acordo com a Figura 13 nota-se que a fachada NE teve um fator de dano de 0,058 m²/m² e a fachada SE de 0,122 m²/m², dano 2,1 vezes maior que o primeiro.

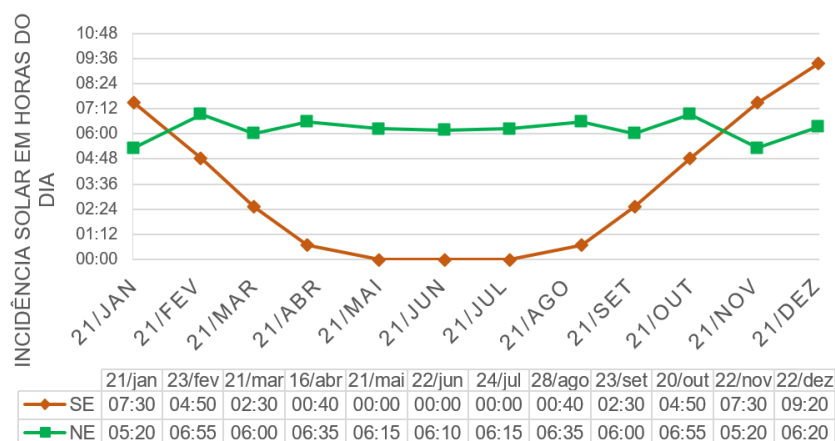
As prováveis causas para estas três manifestações patológicas foram apresentadas no item 3.1. Contudo, a explicação fica mais contundente para as manifestações cuja formação é influenciada pela temperatura (trincas e fissuras mapeadas), quando se observa o gráfico da Figura 14. A fachada nordeste que apresenta maior insolação durante todo o ano, também foi a que apresentou maior dano. No caso específico da fachada SE, a falta de insolação pode contribuir bastante com a formação de manchas.

Figura 14 - Incidência solar anual nas fachadas NE e SE do edifício B.
Fonte: Autor (2019).

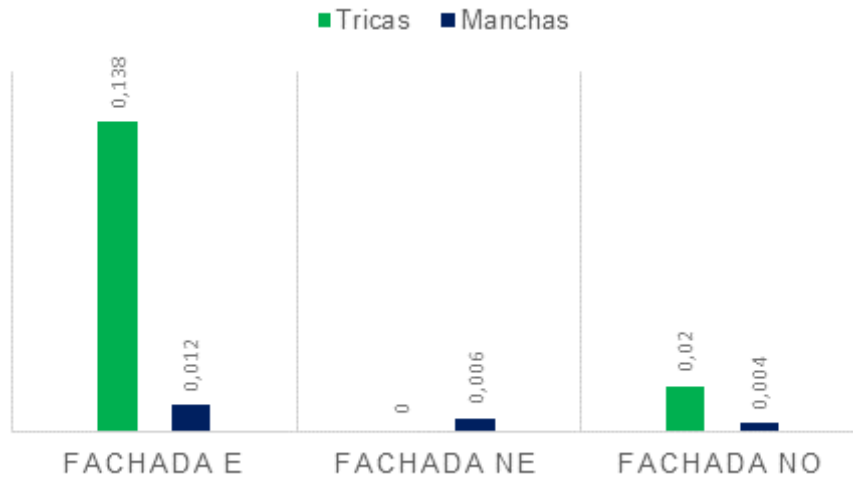
Na Figura 16 é possível observar que as trincas provocaram um fator de dano de 0,138 m²/m² na fachada leste. Esse valor é aproximadamente 7 vezes maior que o FD, para a mesma manifestação patológica, observado na fachada NO. A fachada nordeste não apresentou trincas. As manchas foram observadas em todas as fachadas analisadas. A que apresentou o maior FD, especificamente para este problema, foi a fachada leste (0,012 m²/m²) seguida da fachada NE (0,006 m²/m²) e da NO (0,004 m²/m²).

As causas e soluções para esses dois problemas são as mesmas apresentadas para os objetos de estudo A e B, desenvolvidos nos itens anteriores. Por esse motivo não serão delongados aqui. Vale ressaltar que os dados referentes a insolação desta fachada não contribuem de forma eficaz para o entendimento do problema, portanto não serão apresentados.

Figura 16 - Fator de dano observado nas fachadas analisadas no objeto de estudo C.
Fonte: Autor (2019).

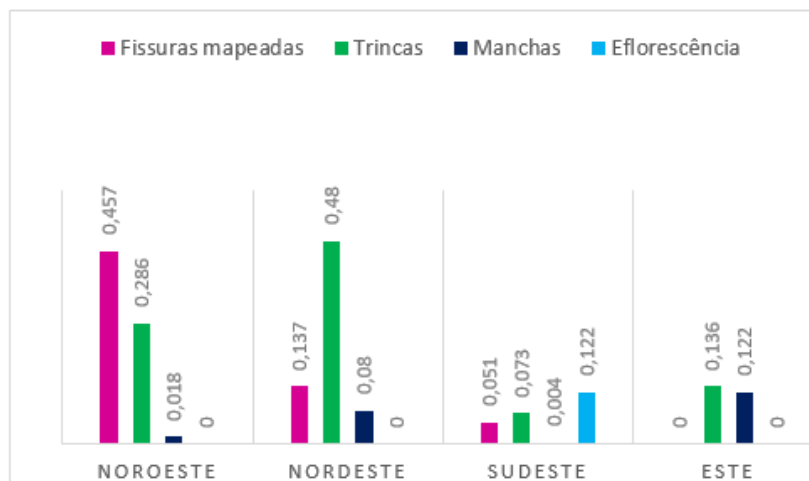
Observando as Figuras 9,13 e 16 é possível notar, em geral, que a fachada que mais apresentou problemas, baseado no fator de dano, foi a nordeste a qual apresentou um índice fator de dano de 0,485 m/m² para uma manifestação patológica em específico. A outra fachada mais problemática é a sudeste, seguida nordeste e leste. A Figura 17 apresenta um aglomerado de fatores de danos agrupados por fachada, o que facilita a visualização das fachadas mais críticas.

Figura 17 - Média do fator de dano observado nas fachadas analisadas.
Fonte: Autor (2019).
