## Levantamento das manifestações patológicas em edificações na cidade de Rio Verde - GO

### Resumo

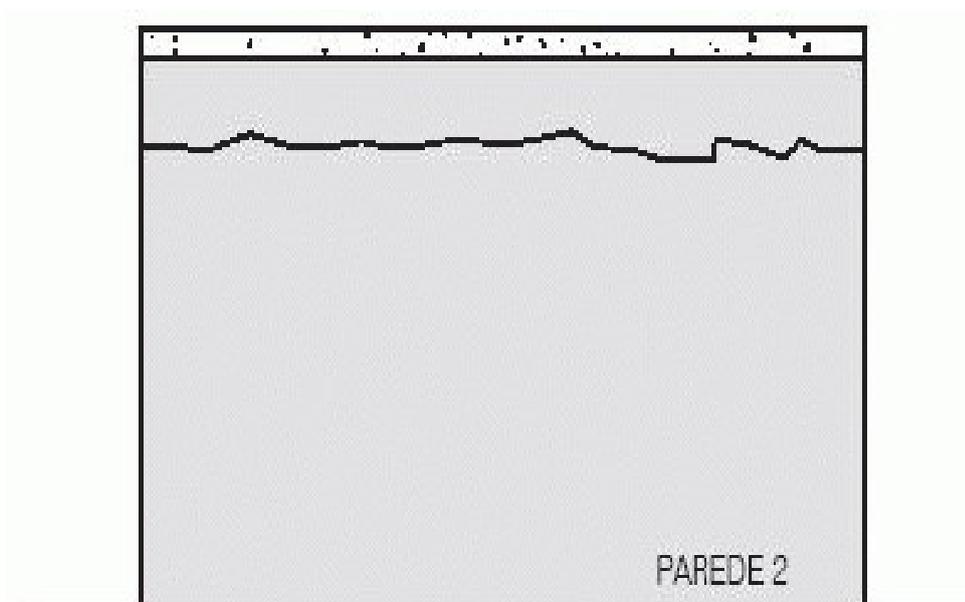
1. Fissuras horizontais próximas ao teto (Figura 3) originalmente ocorrem devido ao adensamento de argamassa de assentamento dos blocos cerâmicos; carência de amarração entre parede e viga superior ou efeito da dilatação térmica.

Figura 3: Fissura presente no topo da alvenaria, paralela à altura da laje, indicando o sentido da dilatação térmica.

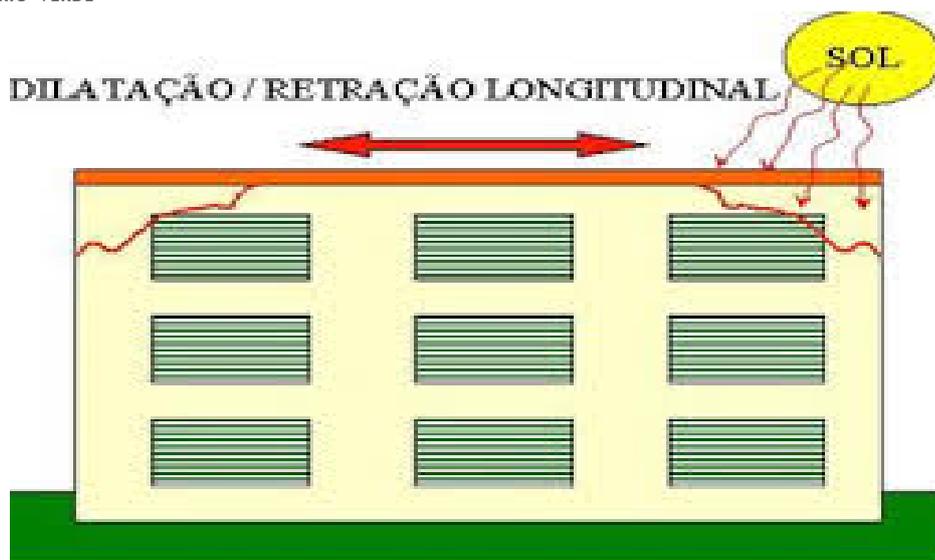
8. Fissuras inclinadas na borda da cobertura (Figura 4) acontecem devido à dilatação térmica da laje em dias de altas temperaturas.

Figura 4: Fissuras inclinadas próximas a laje.

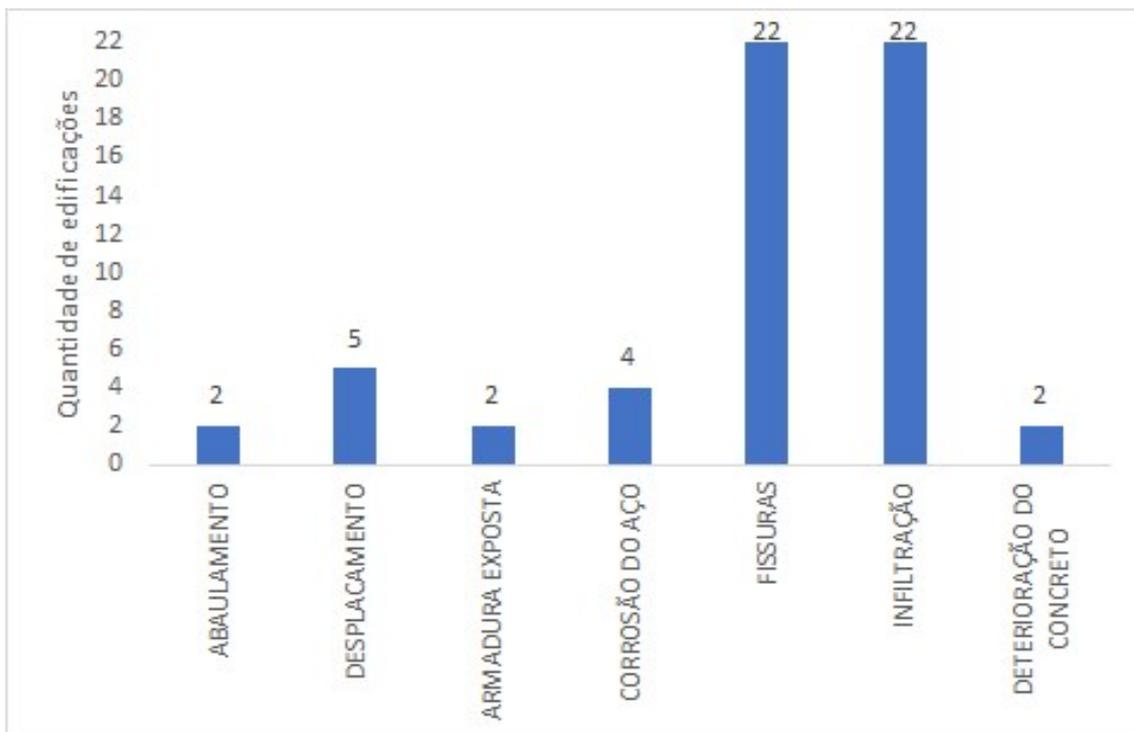
Gráfico 1: Quantidade de edificações para cada manifestações patológicas aparentes.  
Fonte: Os autores (2019).

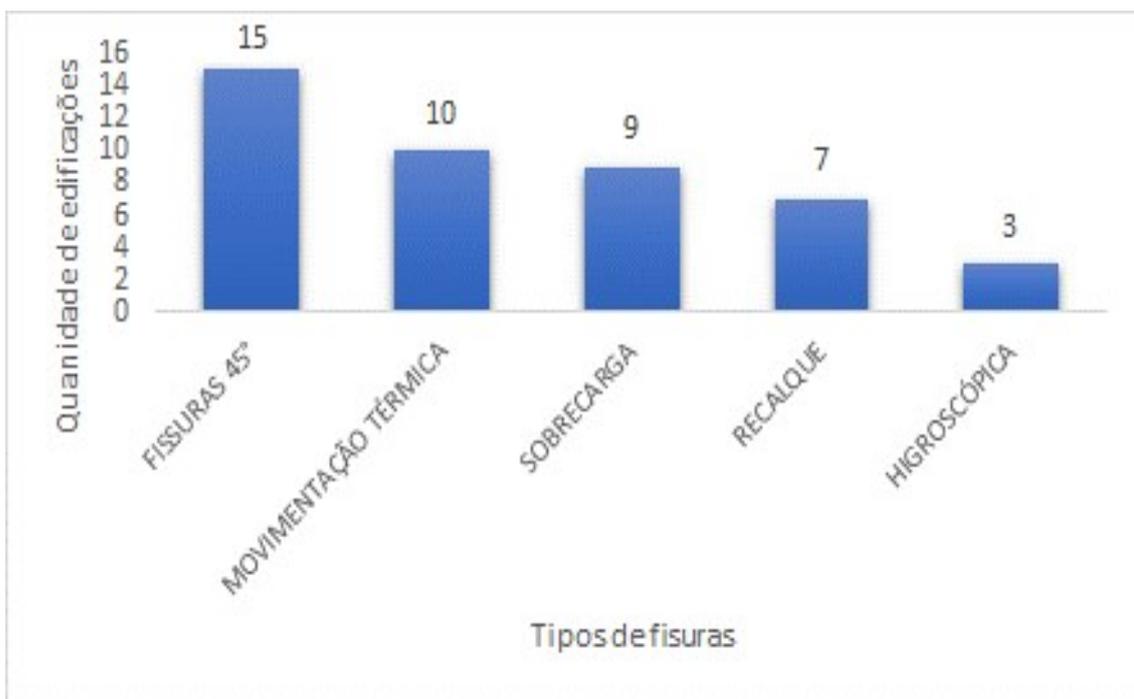
De acordo com a gráfico 2, observa-se que, em todas as edificações visitadas, ocorreram algum tipo de fissura, sendo elas por sobrecargas, movimentação térmica ou higroscópica.

Gráfico 2: Recorrências de fissuras presentes nas edificações.  
Fonte: Os autores (2019).

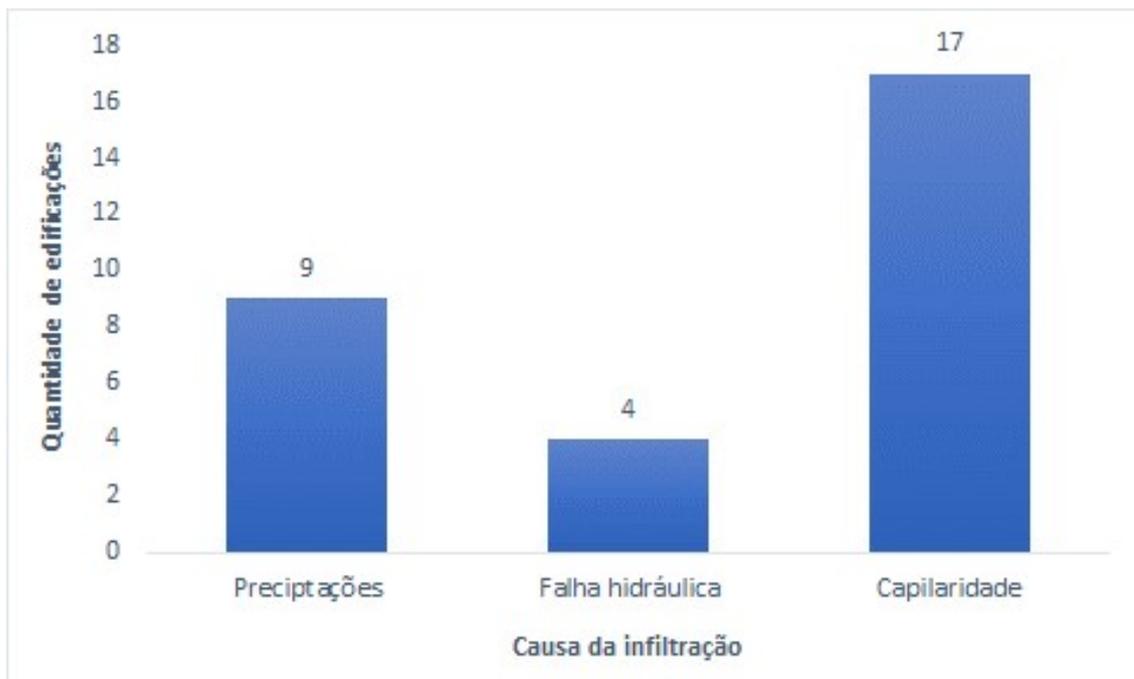
Observa-se no gráfico 3 que a infiltração por capilaridade é a mais recorrente nas edificações, devido à falha de execução que não se preocupavam em prevenir esse tipo de patologia, seguido por infiltração por precipitação, em que não escolhiam corretamente o material do revestimento para prevenir as aparições das manchas e por fim também ocorreu falhas hidráulicas presentes nas lajes e cozinhas.

Gráfico 3: Tipos de infiltrações manifestadas nas edificações.  
Fonte: Os autores (2019).
