Estudo De Caso Sobre A Influência Da ISO 9001 Na Redução De Desperdícios Em Construções Verticais

Resumo

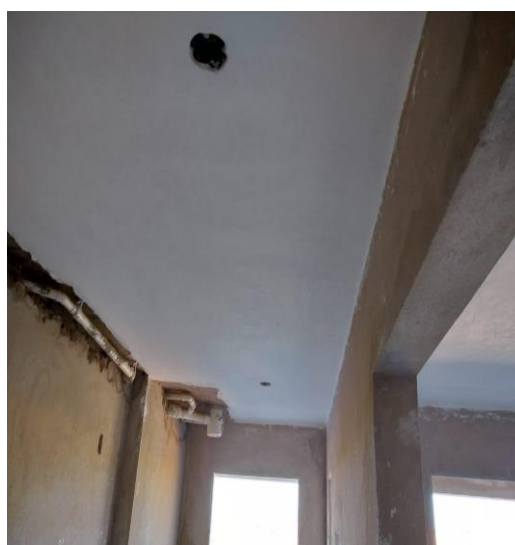
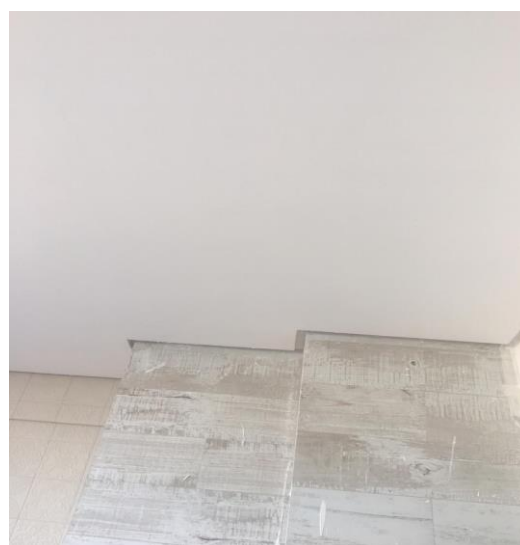
Figura 2- execução de gesso corrido: (a) Edifício A; (b) Edifício B.

Os dados apresentados são referentes ao gesso corrido, como mostra na figura 2 que em ambas as obras foram utilizados nos tetos dos apartamentos para melhor acabamento, com as especificações apresentadas no quadro 1:

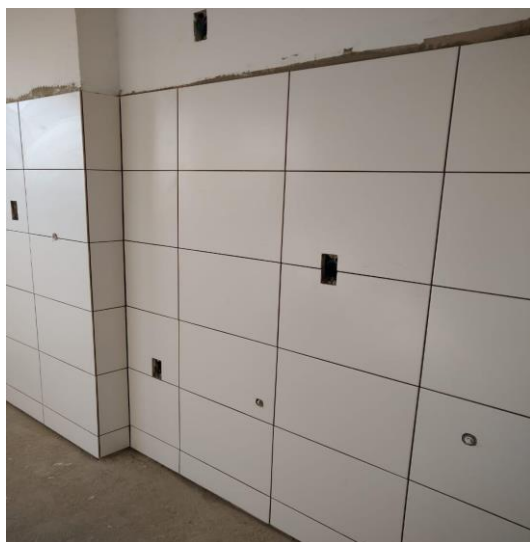
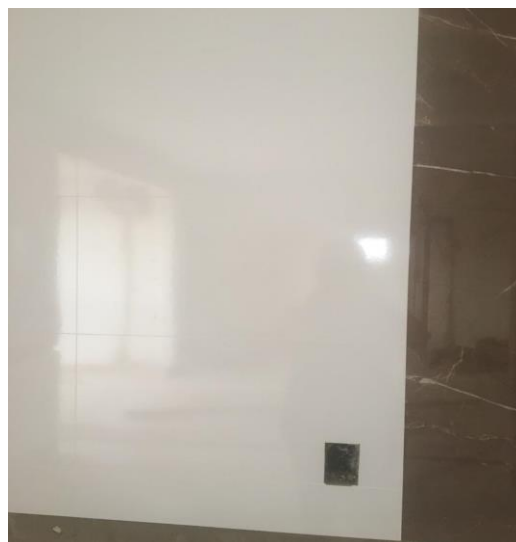
Figura 3- execução de revestimento cerâmico: (a) Edifício A; (b) Edifício B.

Os dados apresentados são referentes ao revestimento cerâmico, como mostra na figura 3 que em ambas as obras foram utilizados nos tetos dos apartamentos para melhor acabamento, com as especificações apresentadas no quadro 2:

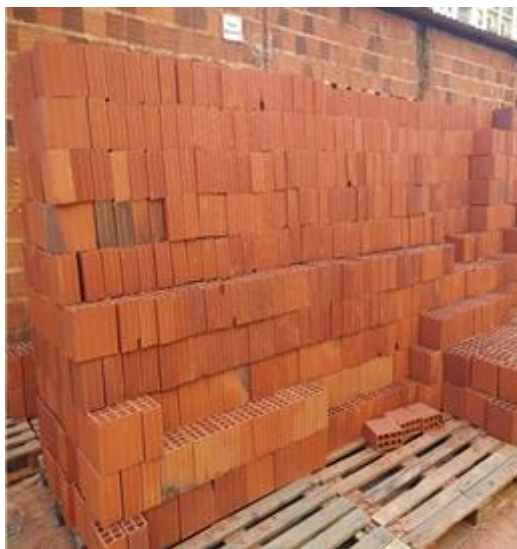
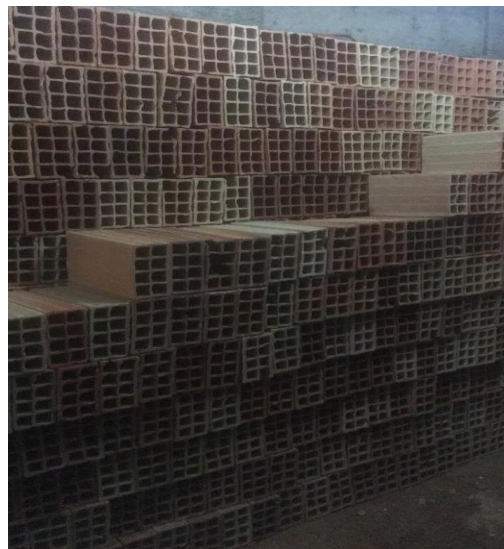
Figura 4- Bloco cerâmico para execução de alvenaria: (a) Edifício A; (b) Edifício B.

Os dados apresentados são referentes ao bloco cerâmico, como mostra na figura 4 que em ambas as obras foram utilizados para execução de alvenarias, com as especificações apresentadas no quadro 3:

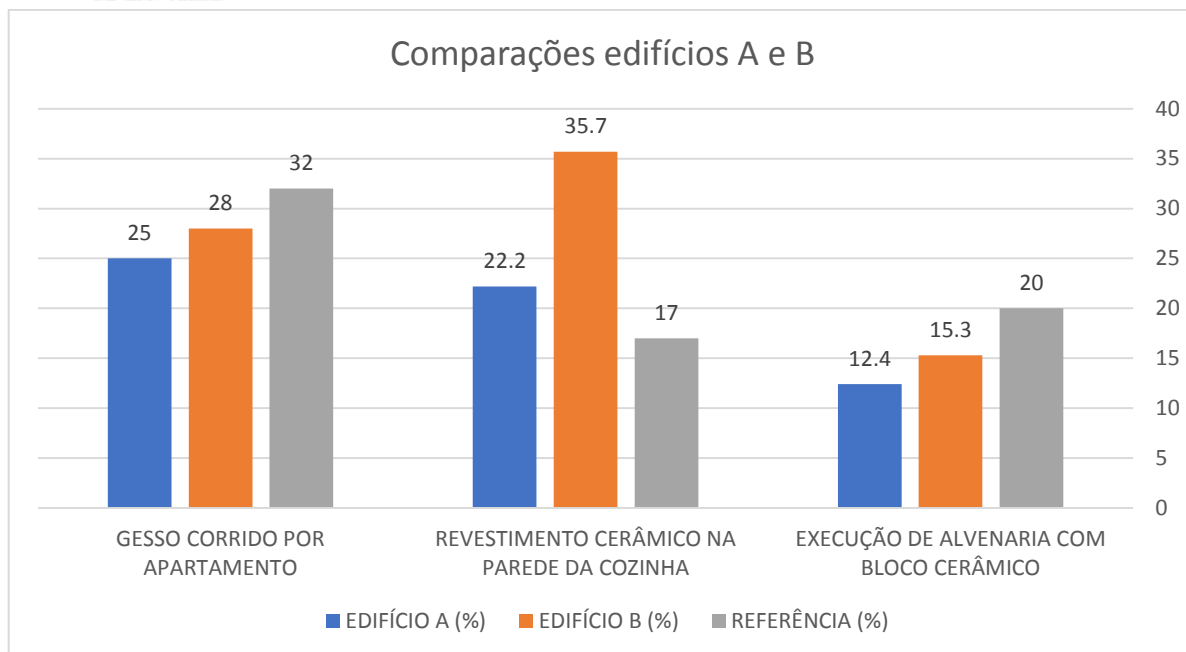
Figura 5 – Comparações dos resultados de desperdício com o valor de referência.

No gráfico a seguir mostra as comparações dos desperdícios, com os valores de referências:
