**UniRV - UNIVERSIDADE DE RIO VERDE
FACULDADE DE MEDICINA VETERINÁRIA**

UTILIZAÇÃO DE PRÓTESE ORTOPÉDICA EM BEZERRO

**Trabalho de Conclusão de Curso apresentado à
Faculdade de Medicina Veterinária da UniRV –
Universidade de Rio Verde, resultante de Projeto de
Pesquisa como parte das exigências para obtenção do
título de Médico Veterinário.**

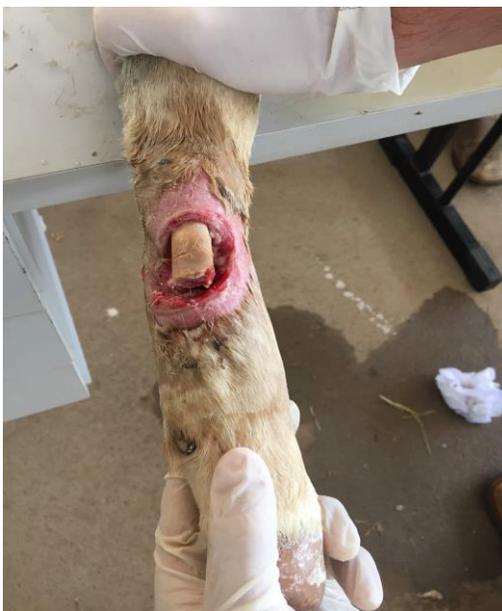
FIGURA 1 - Fratura exposta no metatarso esquerdo do bezerro.

Para o desenvolvimento do projeto de pesquisa foi utilizado um paciente bovino, atendido na Clínica Veterinária de Animais de Grande Porte, com 15 dias de idade (na época da primeira intervenção), esse apresentava fratura exposta no metatarso esquerdo (Figura 1), na qual foi realizada uma tentativa de tratamento conservativo e cirúrgico com uso de órtese impressa na impressora 3D e de fixador externo linear (Figura 2). Posteriormente, após exame radiográfico e avaliação do paciente, foi observado que não estava havendo consolidação óssea, assim, optou-se pela amputação do membro pélvico esquerdo, seguindo recomendação clínica. Com aproximadamente cinco meses de idade do animal, a amputação foi realizada, na região da diáfise do metatarso. Havia pouca musculatura para cobrir a extremidade do osso, tendo sido recoberto apenas com a pele. O local da amputação foi escolhido visando a utilização de um dispositivo protético para ajudar o retorno de deambulação do bezerro, e uma melhor qualidade de vida e bem-estar animal.

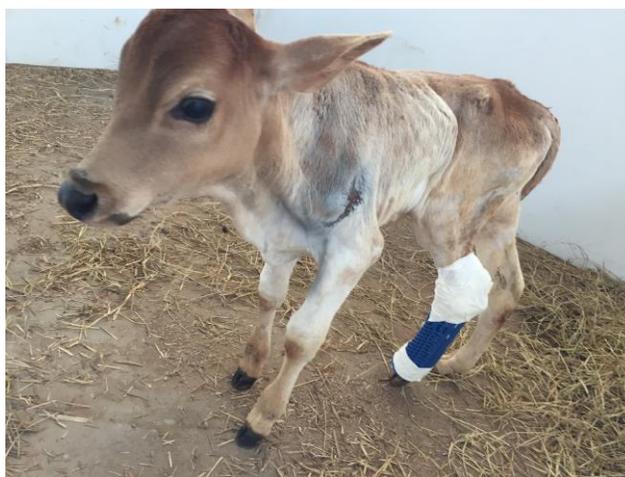
FIGURA 2 – Uso de órtese impressa na impressora 3D para tentativa de tratamento conservativo da fratura no metatarso do bezerro.

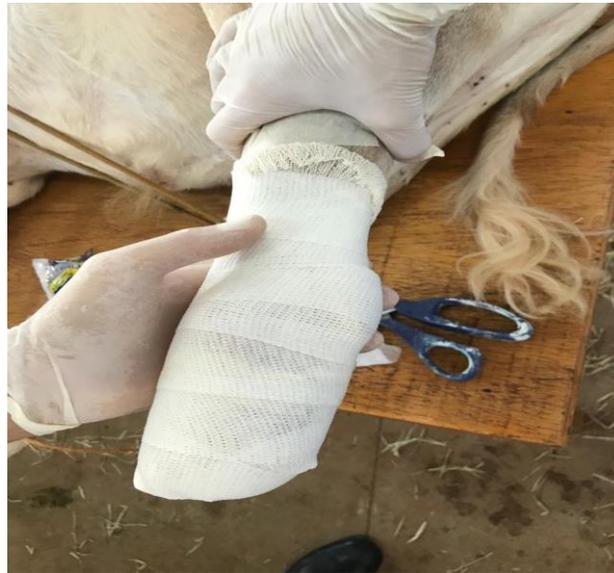
FIGURA 3 - Elaboração de molde negativo para membro pelvino esquerdo amputado de bezerro com Gesso Sintético.

Com a porção remanescente do membro cicatrizado e o bezerro já apresentando aproximadamente oito meses de idade, foram tiradas as medidas do local da implantação da prótese ortopédica. Para isso, foi utilizado Gesso Sintético (Figura 3) para fazer o molde negativo do coto, que serviu de forma para confecção do soquete da prótese (Figura 4).

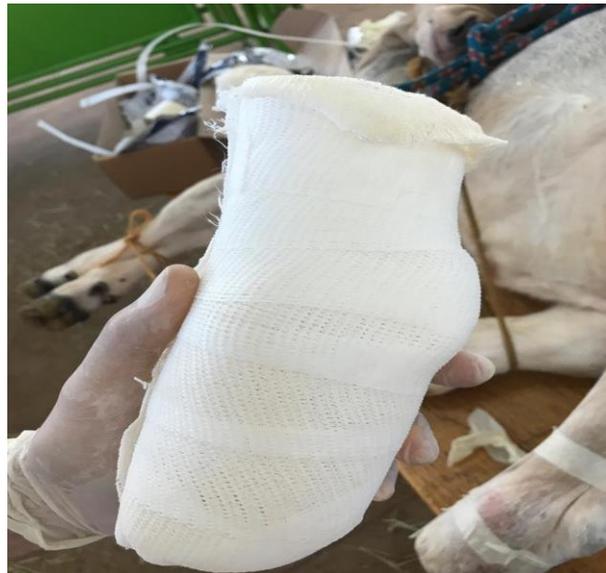
FIGURA 4 - Molde para confecção do soquete da prótese para o membro pelvino esquerdo amputado do bezerro.

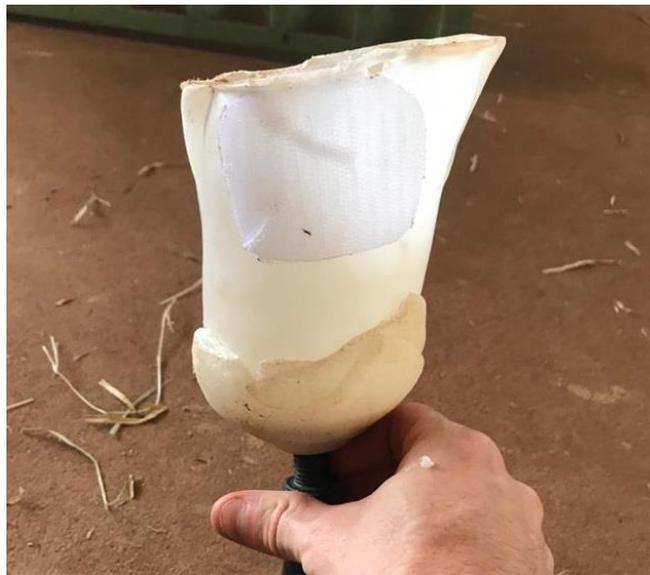
FIGURA 5 - Fita adesiva de velcro colado no soquete, utilizado para fixar a cinta de neoprene combinada com velcro.

O dispositivo protético foi produzido por um profissional, terapeuta ocupacional, que fabrica próteses para seres humanos e que se disponibilizou para ajudar no estudo realizado. O soquete da prótese foi produzido a partir do material polipropileno, o qual proporciona resistência

a tração, rigidez, dureza e resistência à fadiga mecânica, sendo um material de baixo custo. No seu interior, a base teve um acolchoamento, no ponto onde ocorre a descarga do peso do animal ao se locomover. Ao seu redor, foi colado fita adesiva de velcro, que foi utilizada para a fixação do dispositivo ao coto (Figura 5).

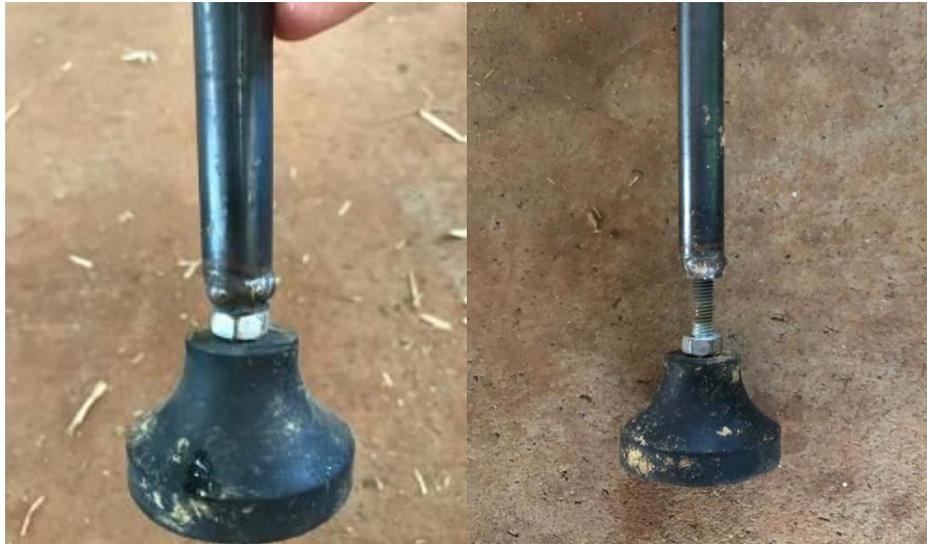
FIGURA 6 - Anteparo demonstrando regulagem da altura da prótese por meio de parafuso na extremidade distal do tubo metálico.

Abaixo do soquete, foi conectado um tubo metálico, com um parafuso em sua extremidade distal (Figura 6), para proporcionar o ajuste da altura do dispositivo, quando necessário, sendo que sua extremidade foi composta por uma borracha redonda, melhorando seu apoio.

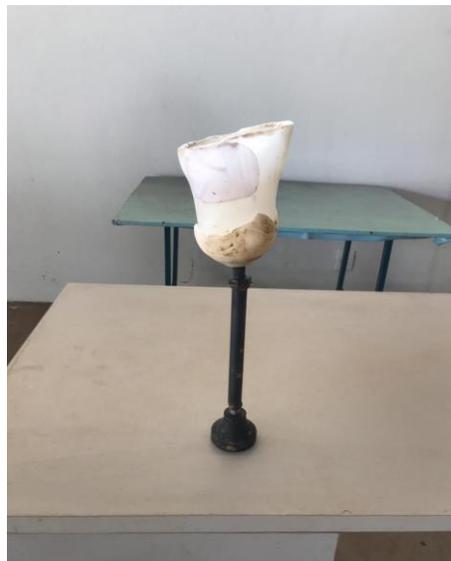
FIGURA 7 – Aspecto final da prótese utilizada para uso do bezerro.

A altura da prótese foi definida pela medida de seu membro contralateral, medindo aproximadamente 40 centímetros e o diâmetro do soquete de aproximadamente 10 centímetros.

Assim, a prótese teve seu formato final (Figura 7) apresentando-se de um modo simples, leve, sendo eficiente em sua função e de baixo custo, resultando em um valor aproximado de R\$ 300,00 de acordo com o seu fabricante.

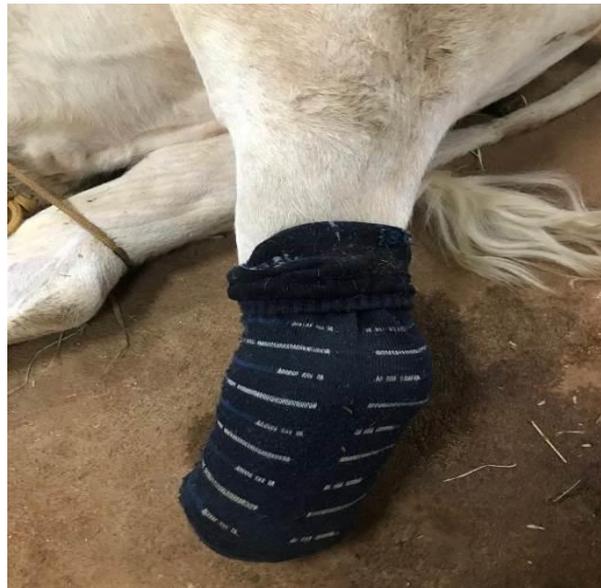
FIGURA 8 - Utilização de meia em coto de membro amputado de bezerro para melhor conforto do paciente.

No momento de realizar a fixação do dispositivo protético na porção remanescente do membro, para melhorar o conforto, primeiramente foi colocada uma meia no coto, logo após executado o encaixe da prótese (Figura 8).

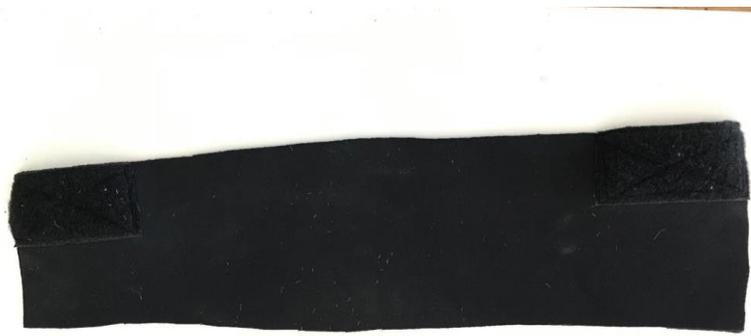
FIGURA 9 - Cinta de velcro combinada com neoprene para fixar prótese no membro amputado de bezerro.

Para ser efetuada a fixação do dispositivo, foi utilizada uma cinta de velcro combinada com neoprene (Figura 9) para melhorar o conforto do animal, envolvendo acima do jarrete (tarso) e grudando no adesivo de velcro colado no soquete (Figura 10). Para evitar acúmulo de sujeiras no neoprene e nas fitas adesivas, foi utilizada uma bandagem elástica flexível em torno do soquete, ajudando também na estabilidade da prótese.

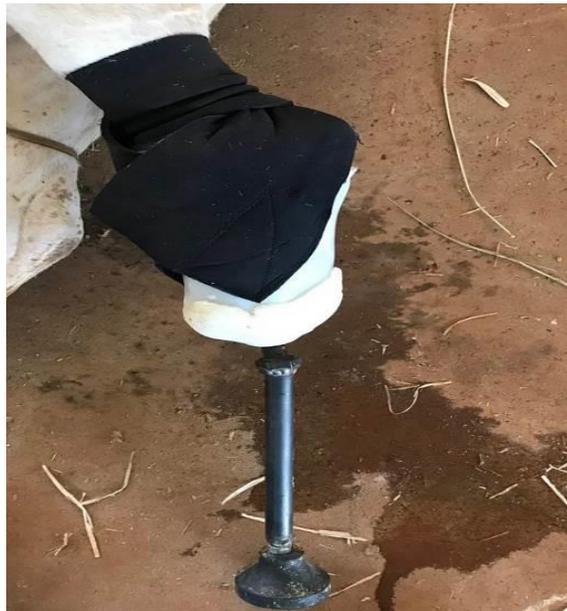
FIGURA 10 - Cinta de velcro combinada com neoprene, envolvendo o jarrete (tarso), e fixando no adesivo de velcro no soquete.

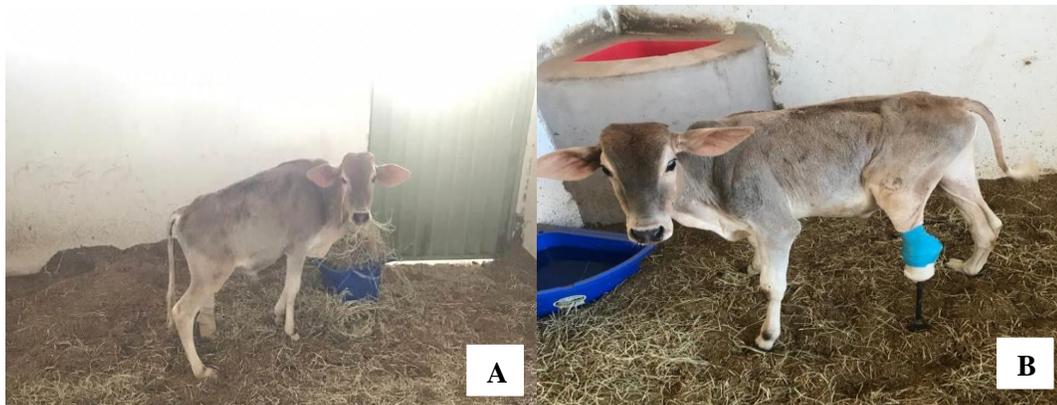
FIGURA 11 - Animal sem a prótese (A), e com a prótese (B), demonstrando melhora na postura.

Foi possível observar, que, além do retorno da deambulação satisfatória, a prótese ajudou na postura do animal, com o alinhamento da coluna e posicionamento do corpo (Figura 11), e não alterou seu modo de se deitar, o que melhorou sua qualidade de vida, já descrito por Lage et al. (2018).

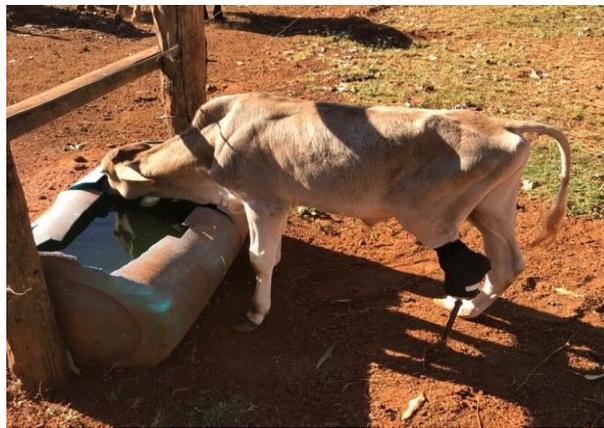
FIGURA 12 - Animal ingerindo água, demonstrando adaptação com a prótese ortopédica em seu ambiente natural.

Com o animal adaptado ao uso da prótese, ocorreu seu retorno para a fazenda de seu proprietário. Em seu ambiente natural, se locomoveu, alimentou-se, ingeriu água e relacionou-se normalmente com demais animais (Figura 12).
