MEMORIAL FOTOGRÁFICO

LOCAL: Prédio **MULTIUSUÁRIO MÓDULO A** da UniRV – Campus Rio Verde

END.: Fazenda Fontes do Saber, Setor Universitário, Rio Verde - Goiás

DATA: 16 de Novembro de 2021

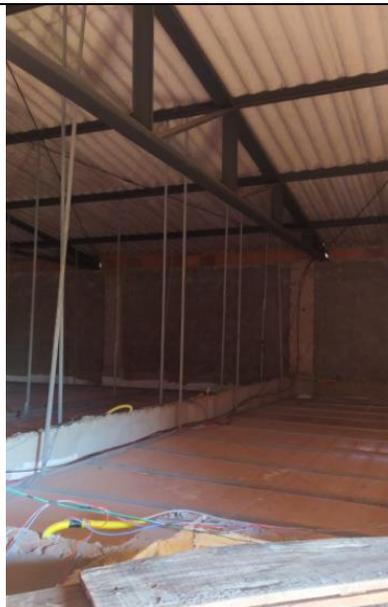
Foto 23. SOTÃO

1. Instalações elétricas e hidráulicas com encaminhamento cruzados.
2. Porta metálica a ser mantida
